RÖDKULLEN PANORAMA AB

## **Detaljerad utredning av stabilitets- och avrinningsförhållanden i Rödkullen, Jämtlands län**

UPPDRAGSNUMMER 5473098000

2017-11-30

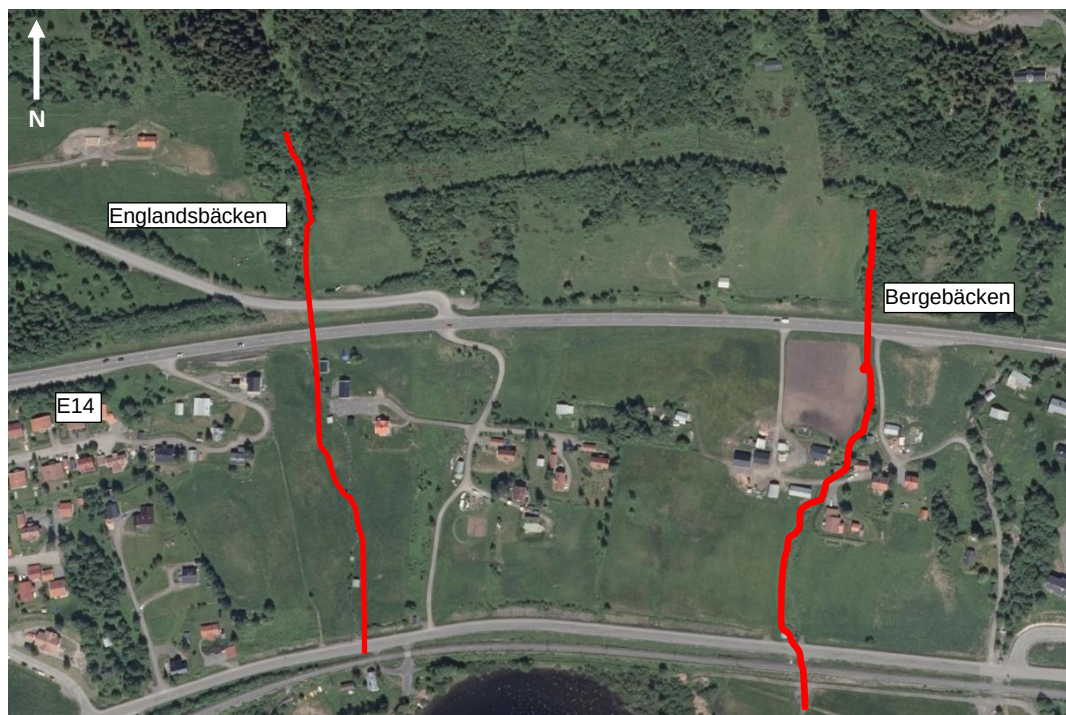
Figur 6-7. Bedömda sträckor, röd markering, där bottenerosion i fältstuderade bäckar kan uppträda.

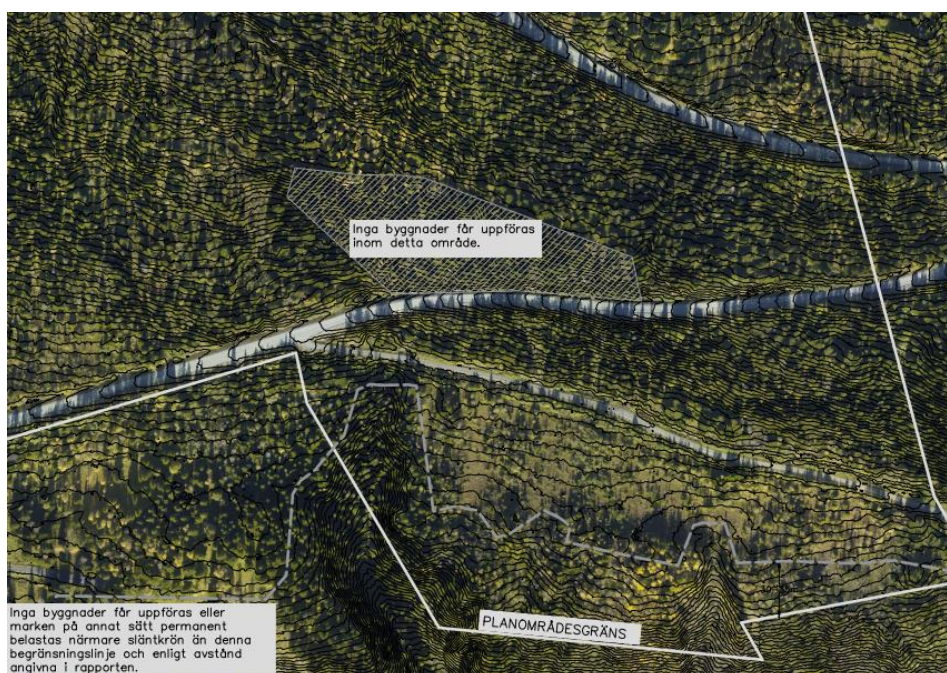
Figur 8-1. Begränsningslinjer inom planområdet, se även bilaga 4. Område där fördjupad utredning för befintlig väg rekommenderas visas inom den streckade polygonen.

- Etablering av byggnader inom riskområden för skred och ras kring ravinerna i området nedanför nedre delen av Ullådalsvägen, samt området mellan nedre och övre Ullådalsvägen får inte tillåtas. Se Figur 8-1 samt karta i bilaga 4. Inom området norr om Ullådalsvägens södra del bör en fördjupad utredning kring stabilitetsförhållanden som kan påverka befintlig väg utföras. I detta område får inte heller något ytvatten skickas ut över slänten.

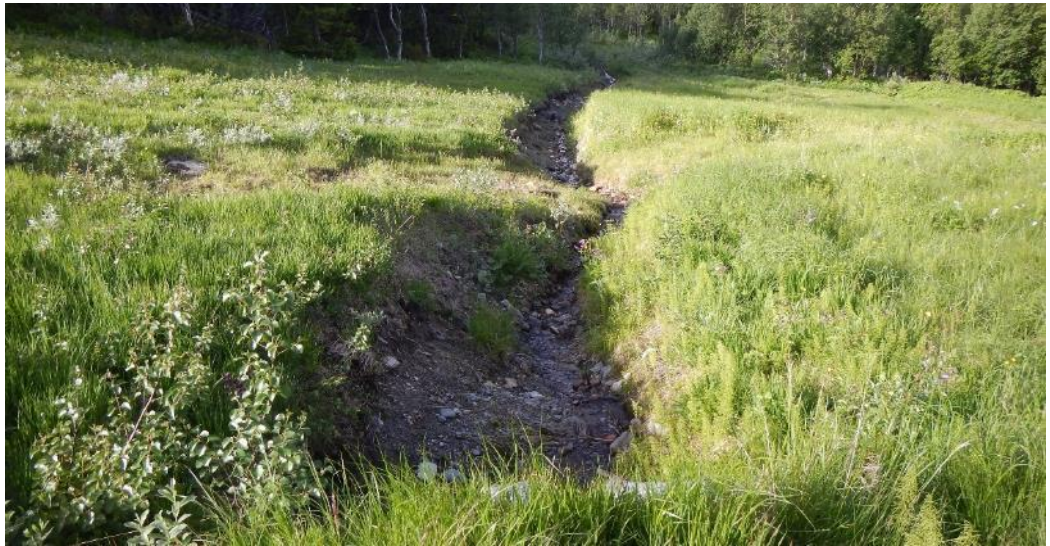
108. Dike leder ner mot området, ingen fortsättning efter pist, dike mynnar i skogsmark. Troligen berg i dikesbotten

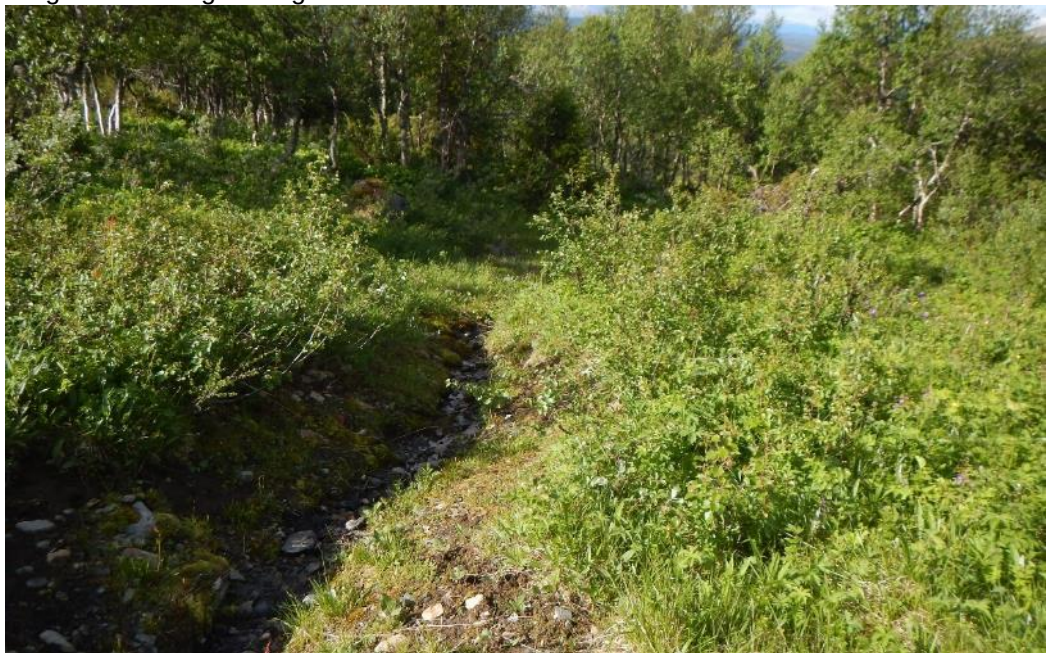
109. Mindre rännilar i pist

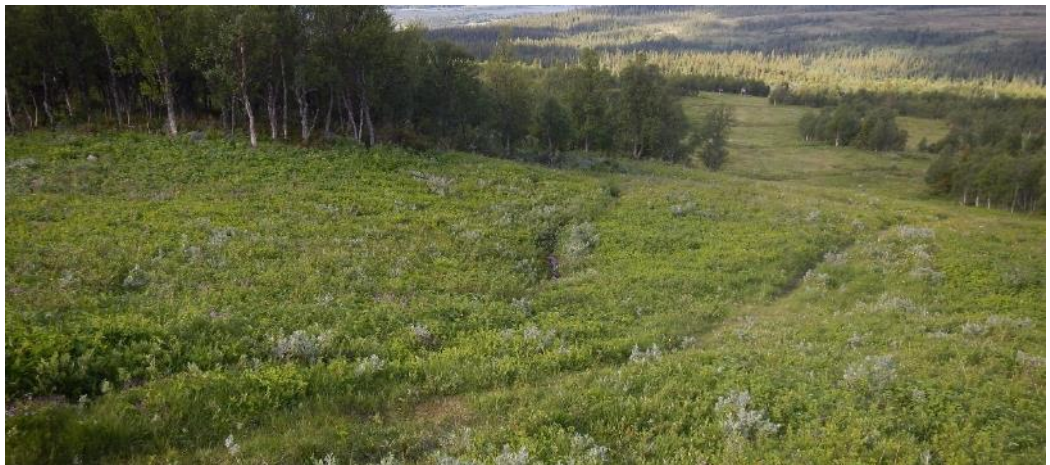
110. Mindre bäck mynnar ut på flackare myrområde, sedimenteringsområde om slamström eller sedimenttransport. Dikningar finns tvärs pisten

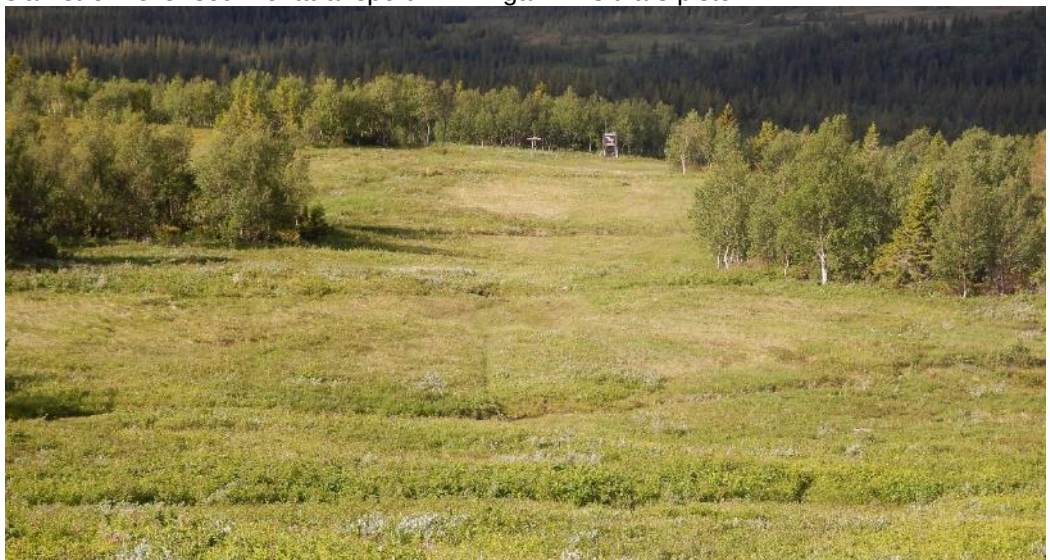
111. Bergknabbe i dagen, ihopfytning av rännilar/pistdiken, ovanför rinner pistdiket i fallinjen, högt flöde bedöms kunna uppstå, följer flödet en bit.

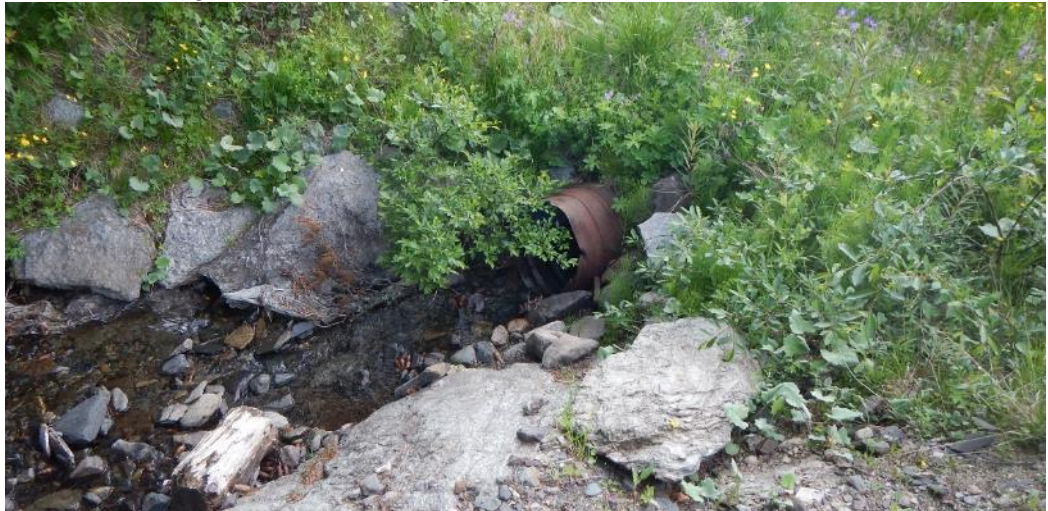
123. Slut kulvertering, 800mm plåtrumma.  
124. Berg i bäckbotten, bäcken ca 1,0m bred och 0,5 m djup  
125. Spår av erosion, trolig dämning har uppstått bakom några nu borttagna vindfällan, låg bottenlutning.

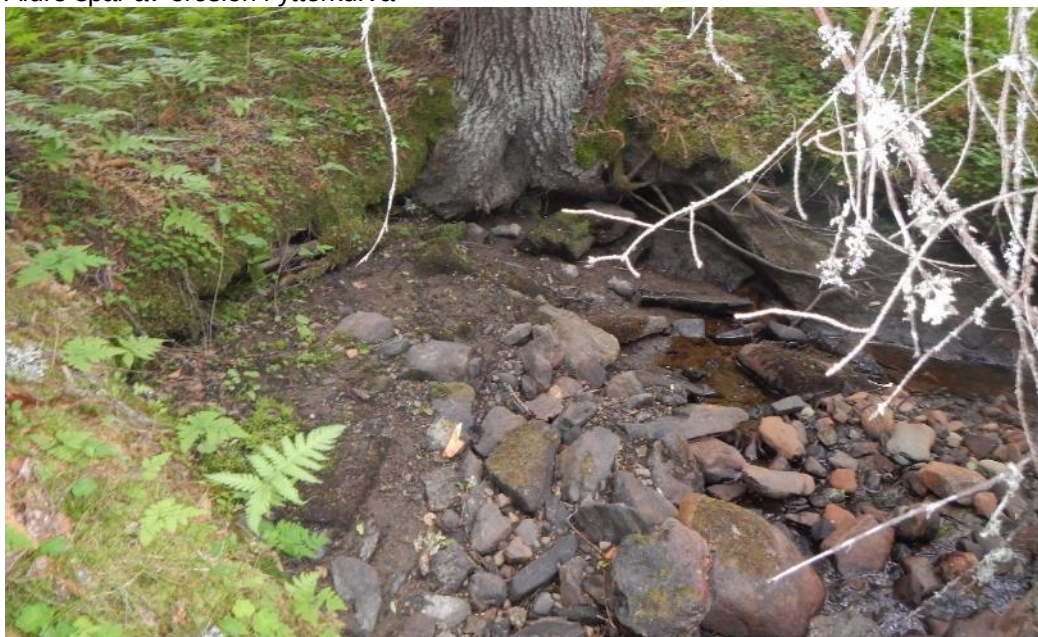
130. Berg i bäckbotten, gäller även för punkt 131, 133, 134-135-136-137

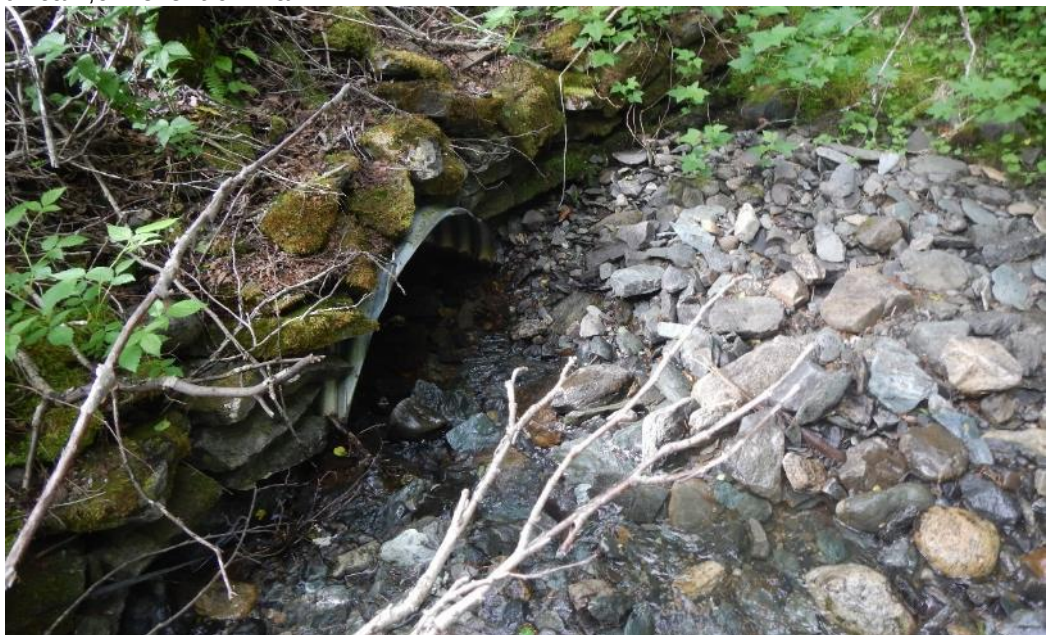
149. Vägpassage grusväg, 1000 trumma tecken på sedimentering av grus (vägmaterial?) berg i bäck

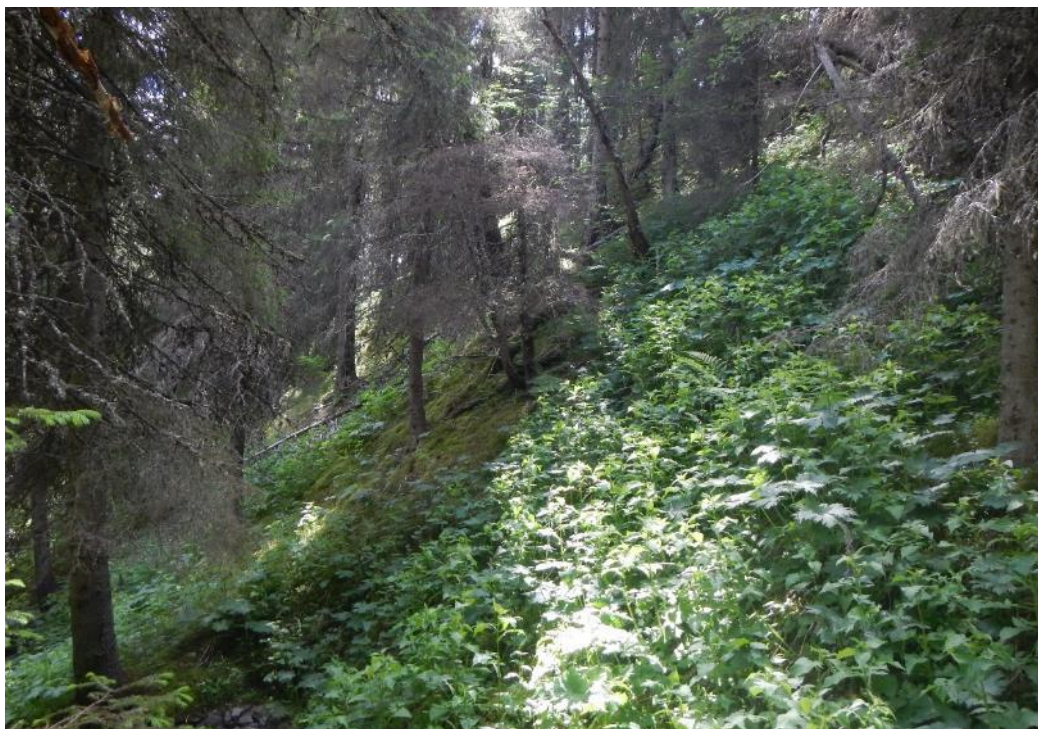
175. Ytligt släpp i mycket brant höger slänt, slänthöjd mer än 20m. Släppet är 5-6m brett och upp till ca 3,0m från bäck. Brottytan är 0,2-0,3m hög. Fuktigt område, grundvatten trycker ut vilket kan vara orsak till skredet. Ytliga rörelser verkar förekomma på fler platser i slänten

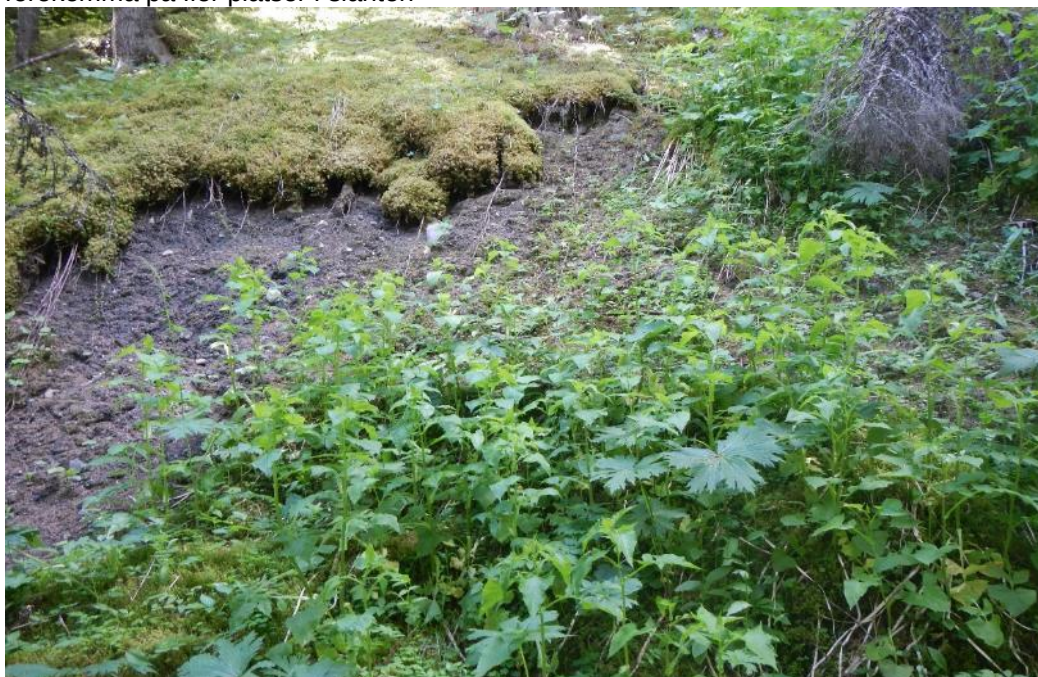
176. Litet erosionsärr i höger slänt

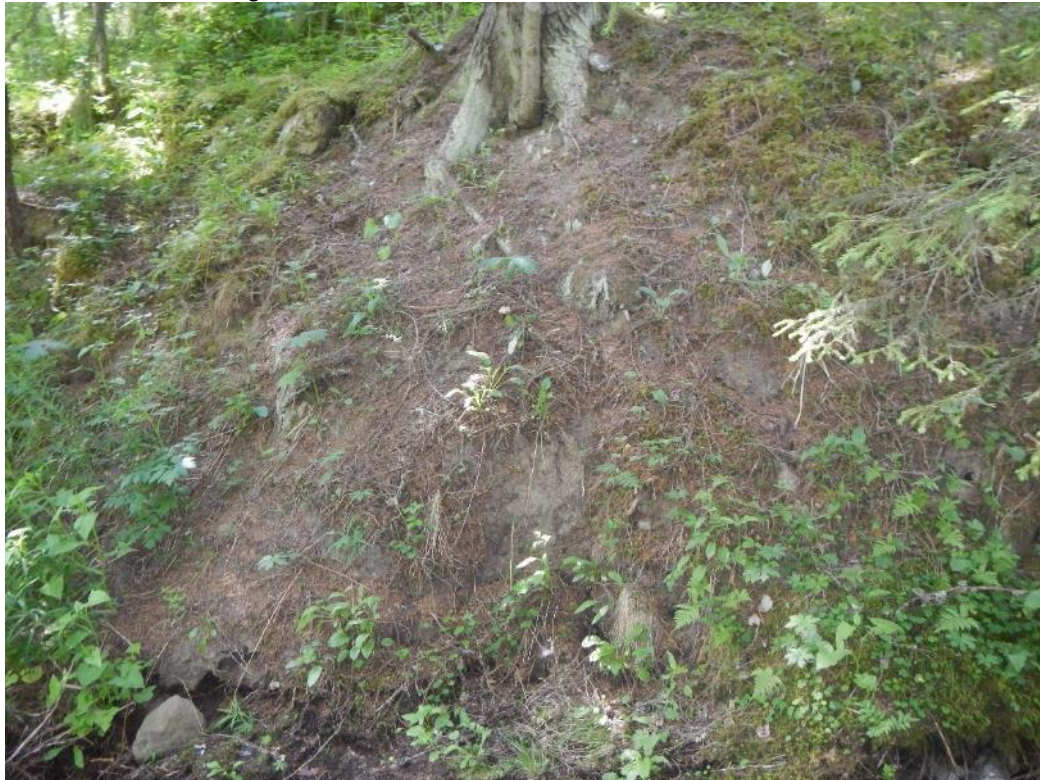
177. Mycket brant i kortare del av höger slänt, brantare delen ca 5m hög och 20m lång, tecken på rörelser. Mycket brant bäckparti  
178. Berg i bäckbotten, längre slänter 8-10m höga och mindre branta. Fortsatt brant bäck  
179. Berg i bäckbotten

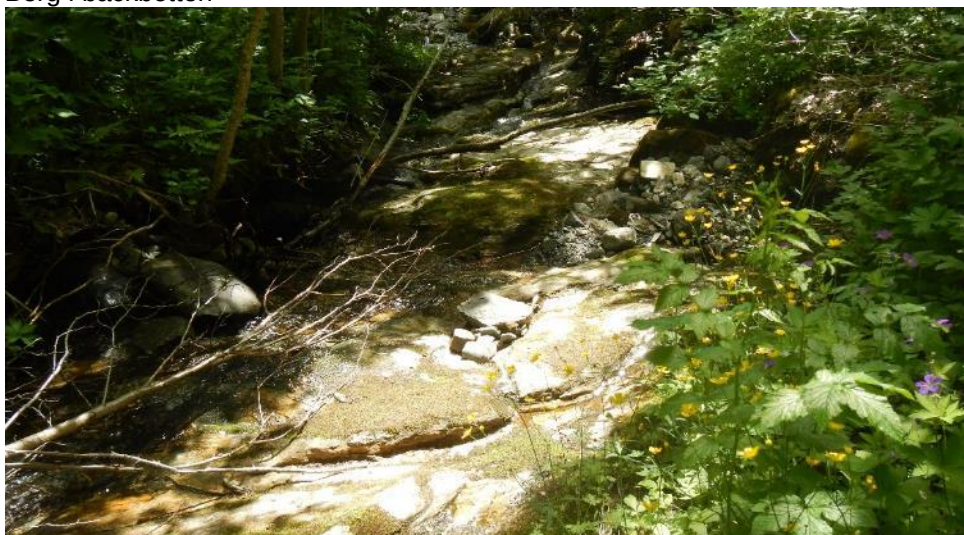
180. Berg i bäckbotten, tecken på att bäcken breddar, löst gru vid sidan av bland vegetation
181. Svag vänsterkrök, ytterkurva erosionsskyddad med sten och geonät, berg i bäck
