# MARKTEKNISK UNDERSÖKNINGSRAPPORT/GEOTEKNIK

**GU LILLTEVEDALEN 1:410**

UPPDRAGSNUMMER: 30030659

UNDERLAG TILL DETALJPLAN

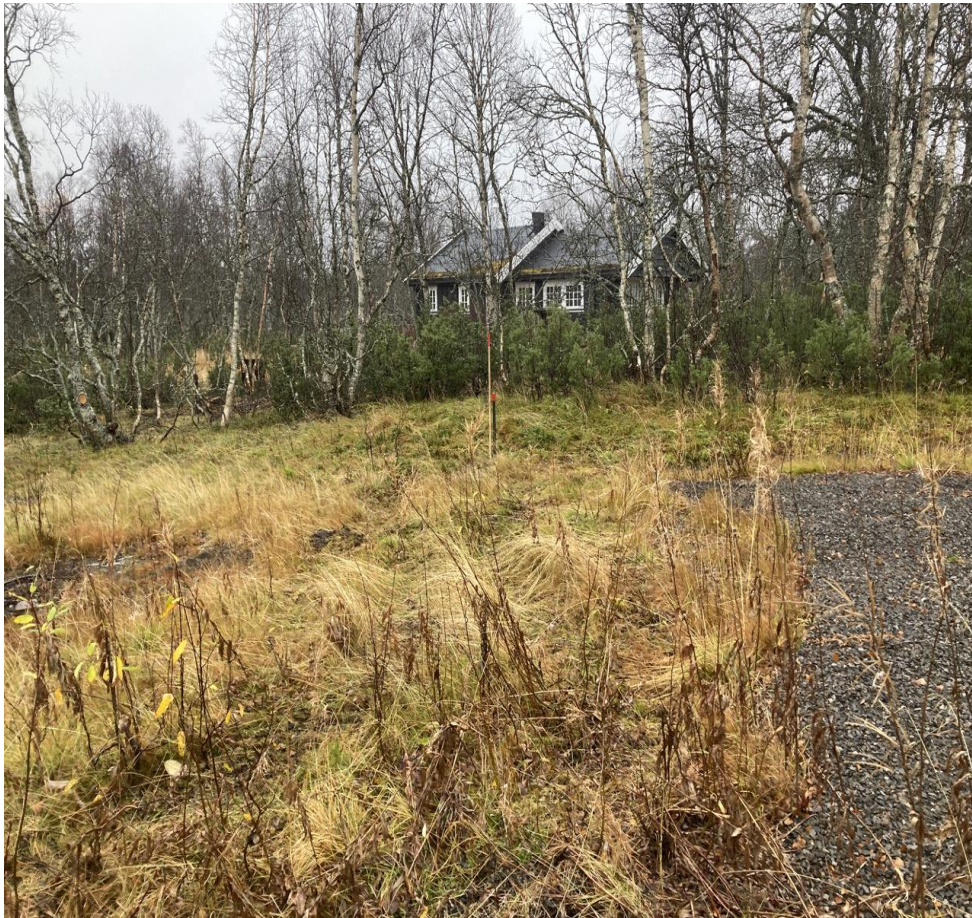
Figur 6.1.2. Bild från undersökningsområdet taget av fältpersonal, 2021-10-11.

Området befinner sig inom sekundär zon i ett vattenskyddsområde och utgörs idag huvudsakligen av skog, gräsbevuxen mark samt befintliga fastigheter, se figur 6.1.2. Marknivåerna för ytan som undersökts varierar mellan ca +567 och +569 m ö. h (RH2000).
