# NATURVÄRDE SINVENTERING

DUVED UTVECKLING AB

**Hamre 1:37**

**UNDERLAG TILL ANSÖKAN OM ATT UPPHÄVA STRANDSKYDDET**

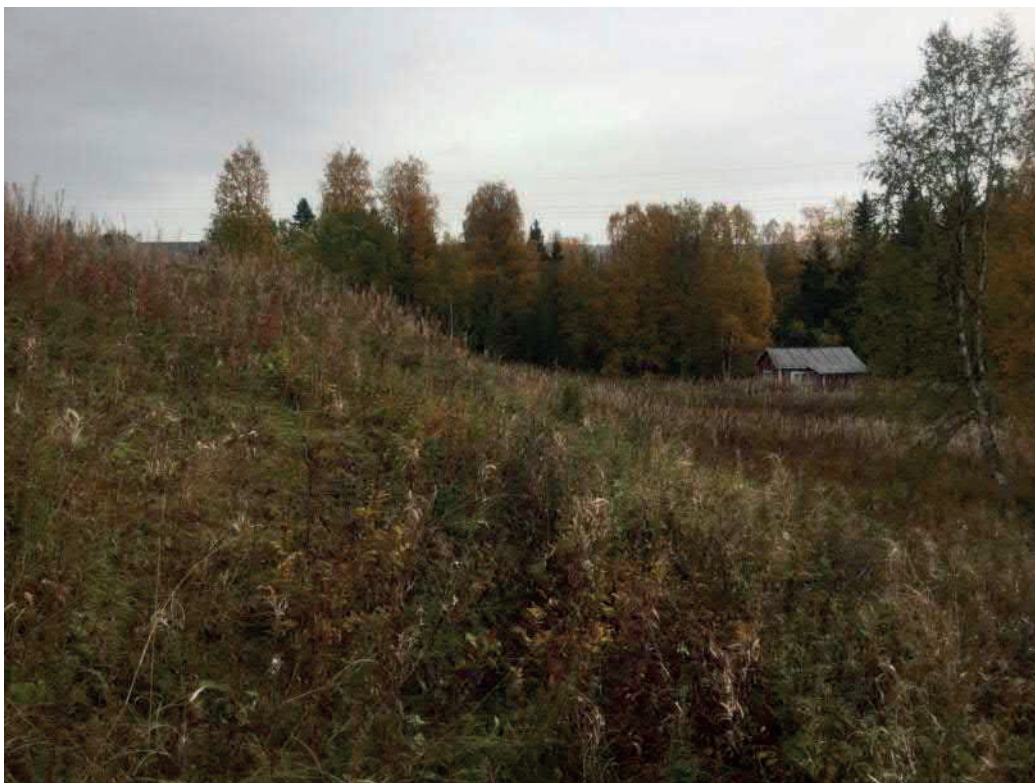
Figur 3. Vy mot sydost från naturvärdesobjekt 2 (NVO 2). Observera den relativt branta slänten från gårdsplanen ner mot den begynnande strandzonen till höger i bild.

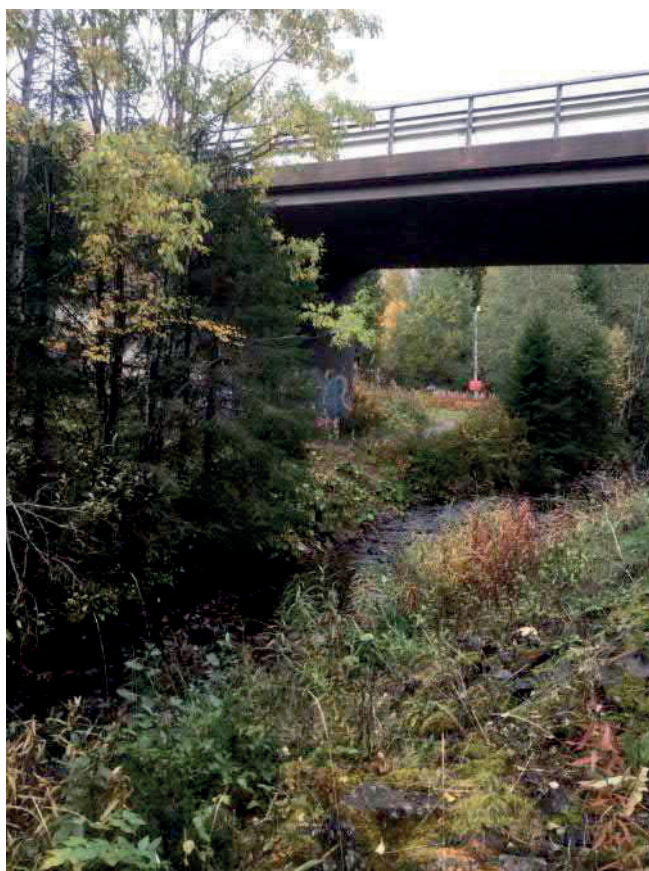
Objektet består av Mångån, dess strandzon och angränsande delar som påverkas av vatten från ån. Mångån är en relativt naturligt strömmande mindre å som meandrar genom ett odlings- och skogslandskap. Den är inte särskilt djup och relativt homogen i bottenstrukturen, bestående av mindre kullersten och grus/sand (se fig. 5).

Figur 5. Mångån i de övre delarna av utredningsområdet.

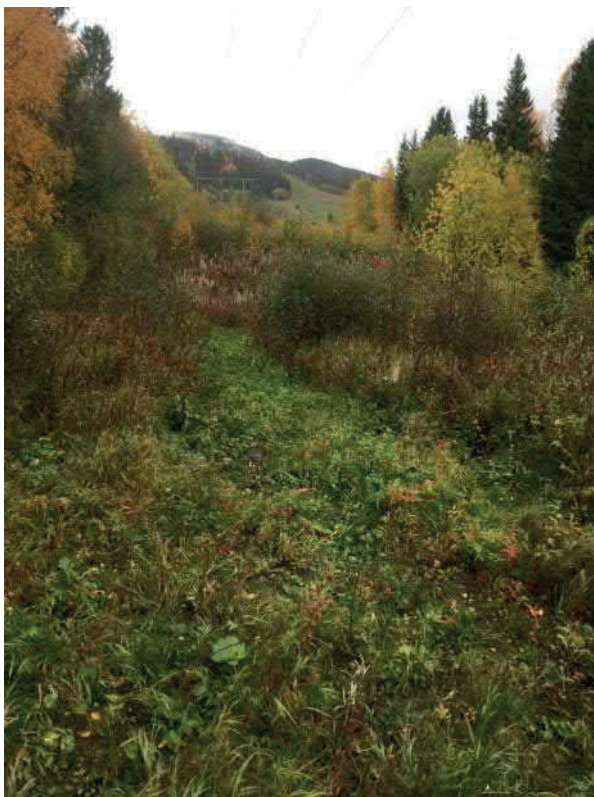
En större kraftledning korsar ån i söder i ett stråk av öppen mark. I likhet med NVO 2 skulle förmodligen detta området inneha högre naturvärden om det hävdades för att minska slybevuxningen. I dagsläget är objektet dock att betrakta som trivialt och utan naturvärden (se fig. 9).

Figur 9. Kraftledningsgatan som bedömdes vara trivial utifrån ett naturvärdesperspektiv.
