RÖDKULLEN PANORAMA AB

## **Detaljerad utredning av stabilitets- och avrinningsförhållanden i Rödkullen, Jämtlands län**

UPPDRAGSNUMMER 5473098000

2017-11-30

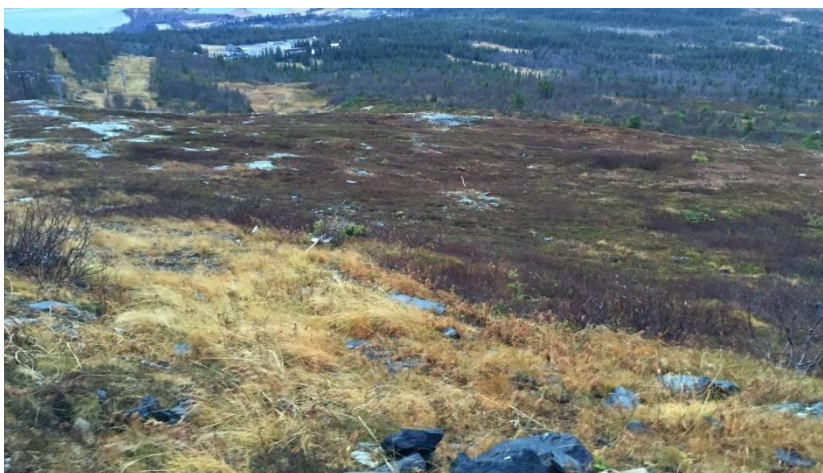
Figur 4-3. Delområde 1

Området består av berg i dagen eller ytnära berg, inga nämnvärda jorddjup finns.

Där vegetation finns i området består den i huvudsak av gräs, mossor och lav. Uppskattningsvis täcks 50 % av områdets yta av vegetation, i övriga delar går berget i dagen.

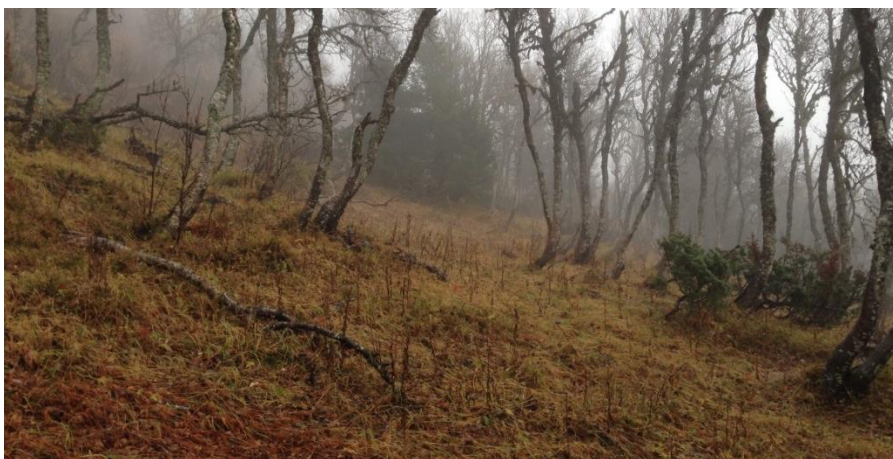
Figur 4-4. Delområde 2

Sonderingsstopp har inträffat ca 0,5-2,5 m under befintlig markyta. I huvudsak har sonderingarna drivits till stopp mot block eller berg.

Kontroll av grundvattennivå är utförd i en punkt (SW1424G) i områdets sydöstra del. Vid mätningstillfällena har nivån legat ca 1 m under befintlig markyta.

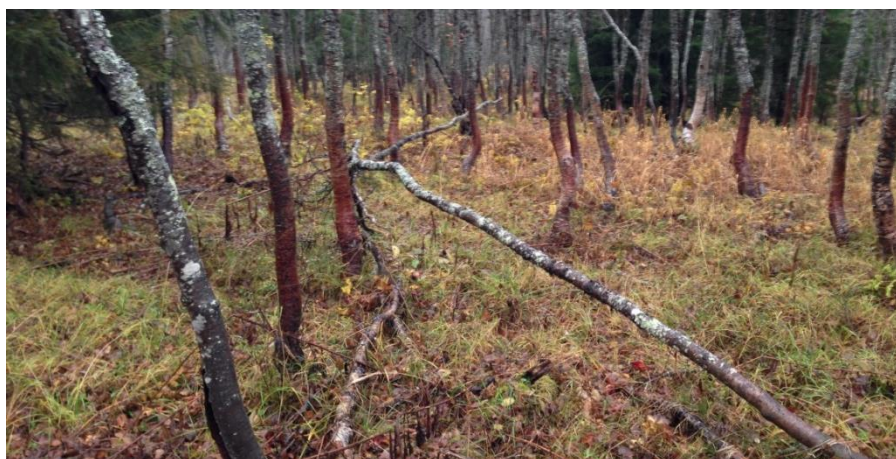
Figur 4-5. Delområde 3

Utförda sonderingar har i huvudsak drivits till stopp mot block eller berg. Stoppen har inträffat ca 0,5-7,5 m under befintlig markyta. De största jorrdjupen finns i områdets nedre del, strax öst om Ullådalsvägen.

Grundvattennivåer är mätta i en punkt (SW1411G) i områdets mellersta del. Uppmätta nivåer ligger ca 0,3 m under befintlig markyta.

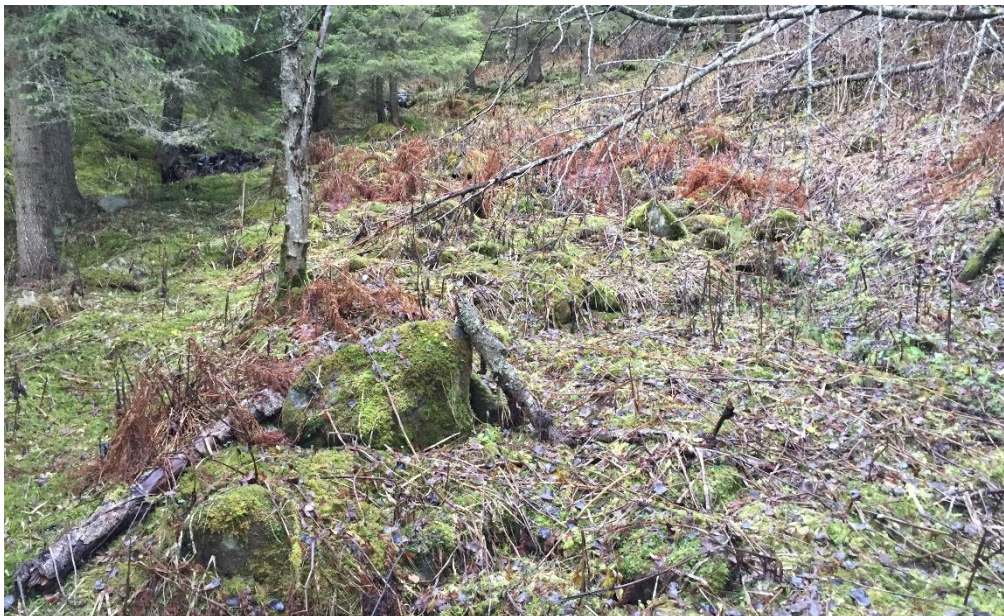
Figur 4-6. Delområde 4

Utförda undersökningar har stoppat eller avslutats ca 0,2-15,5 m under befintlig markyta. De största jorddjupen har påträffats i södra delen av området, ca 300 m norr om väg E14.

Grundvattennivåer är mätta i två undersökningspunkter (SW1426G och SW1431G). Vid måttillfällena har nivåerna legat ca 0,5-1,8 m under befintlig markyta.

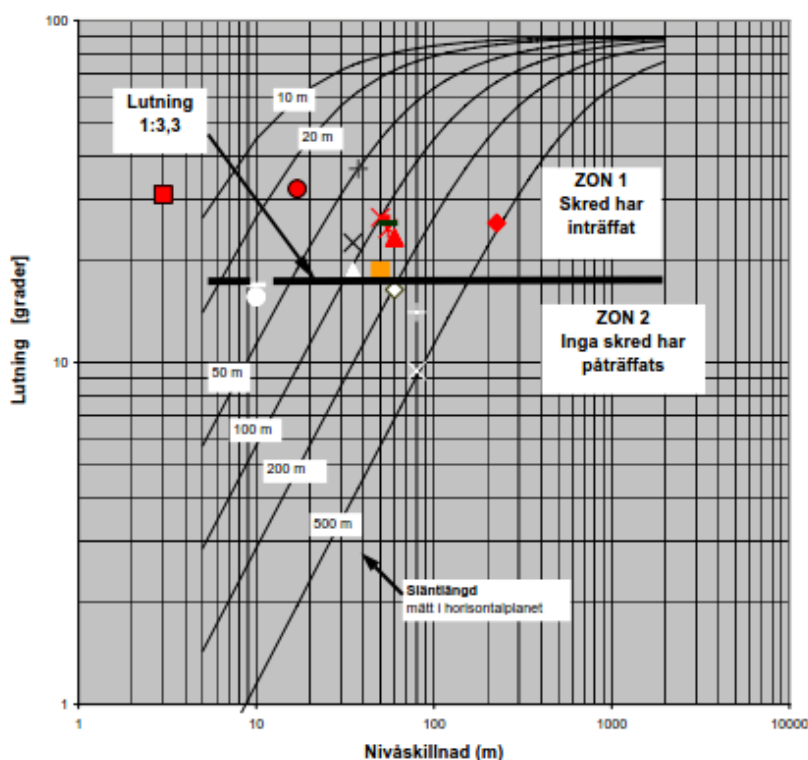
Slänterna ovanför planområdet varierar i lutning men består närmast området av slänter med lutning  $< 10^\circ$  som sedan successivt ökar med först ett område med lutningar  $10-17^\circ$  och sedan den brantaste fjällsidan längst upp där lutningar över  $17^\circ$  är vanligt. Av dessa är det framförallt slänterna längst upp från planområdet som ligger inom zon 1 enligt Figur 5-2. Vidare har området ett mycket begränsat jorddjup som i huvudsak understiger 1,0 m.

Figur 5-2. Jämförelse med tidigare inträffade händelser i slänter (Räddningsverket, Metodbeskrivning Översiktlig kartering, 2007). Slänter ovanför planområdet ligger i både zon 1 och 2.

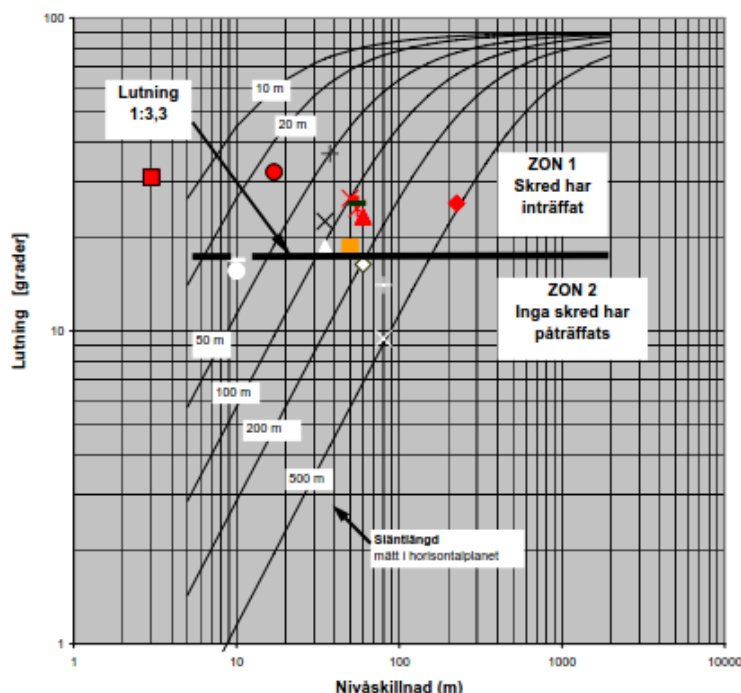
I ravinerna finns slänter som är mellan 5-20 m höga och slänterna mot E14 i omgivande mark har en slänthöjd på mellan 10-20 m. Slänterna inom dessa områden är generellt sett brantare än 1:3 och har på flertalet ställen en släntlutning som är 1:1 eller brantare. De studerade slänterna ligger i zon 1 enligt Figur 5-3.

Figur 5-3. Jämförelse med tidigare inträffade händelser i slänter (Räddningsverket, Metodbeskrivning Översiktlig kartering, 2007). Slänter i raviner och slänter mellan Ullådalsvägen och E14 ligger framförallt i zon 1.

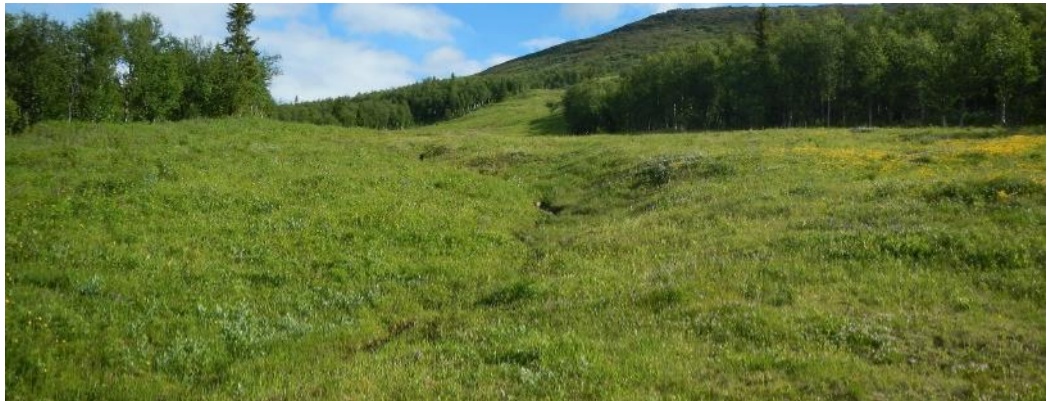
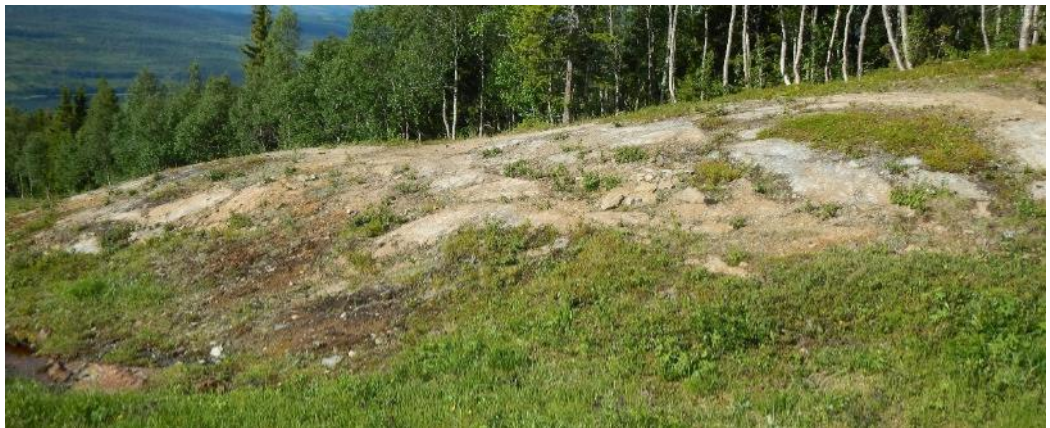
111. Bergknabbe i dagen, ihopfytning av rännilar/pistdiken, ovanför rinner pistdiket i fallinjen, högt flöde bedöms kunna uppstå, följer flödet en bit.

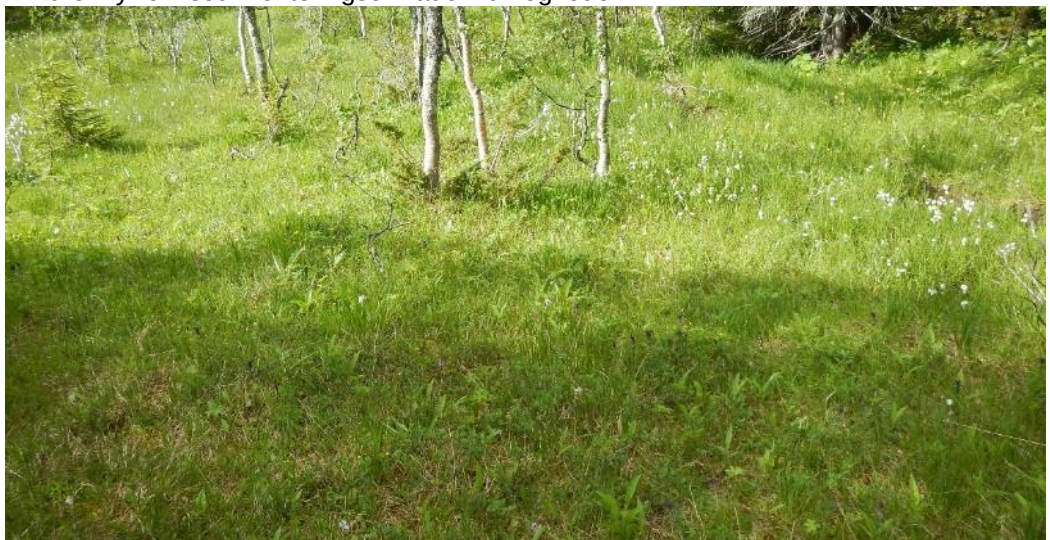
- 112. Rotvälta vid bäck
- 113. Mindre myr ev. sedimenteringsområde vid högflöde

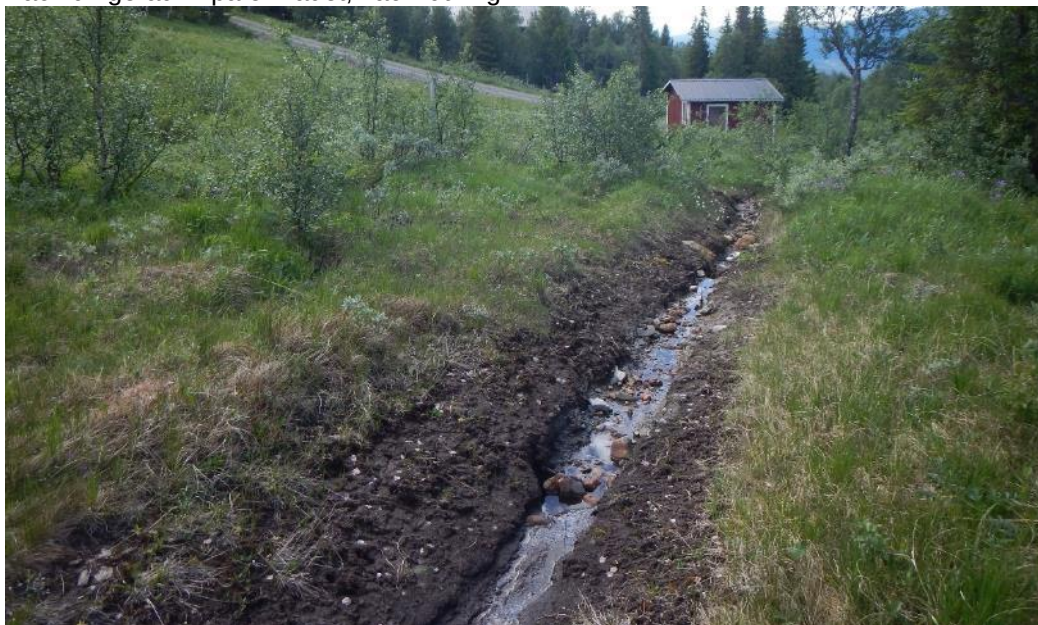
- 114. Flackt område innan planområdesgränsen, flöde viker 90 grader och passerar sedan pist efter 20m. Högflöde kan nog bryta ut i kurvan över myren.
- 115. Bäck dirigerad in på området, flack lutning

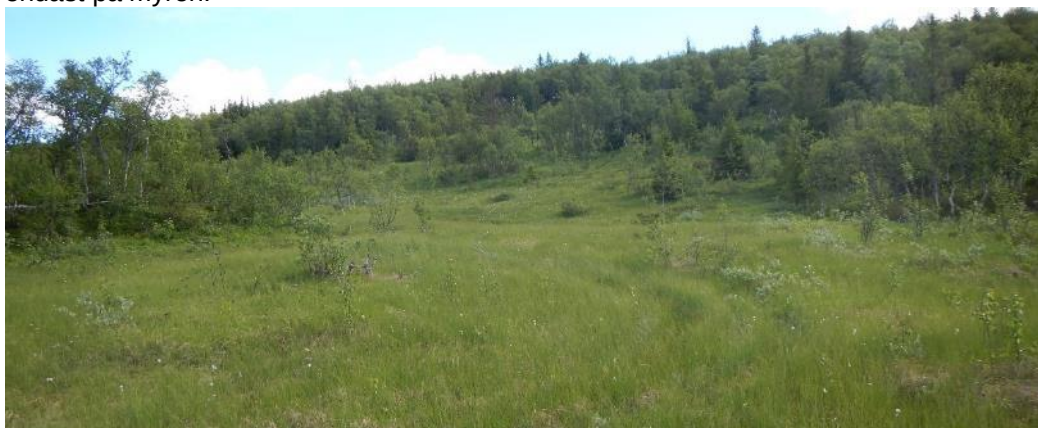
- 116. Bäck (Buustabäcken?)
- 117. Berg i dagen i bäck vid Bustamons fjällgård, 5m nedströms finns plåttrumma under gångstråk
- 118. Flackt område ovan Bustamons fjällgård, det flacka området ger sedimentering av eventuell ovanifrån kommande slamström samt skyddar mot skred/ras
- 119. Myrområde nedanför slänt, skred/ras eller eventuell initierad slamström breder ut endast på myren.

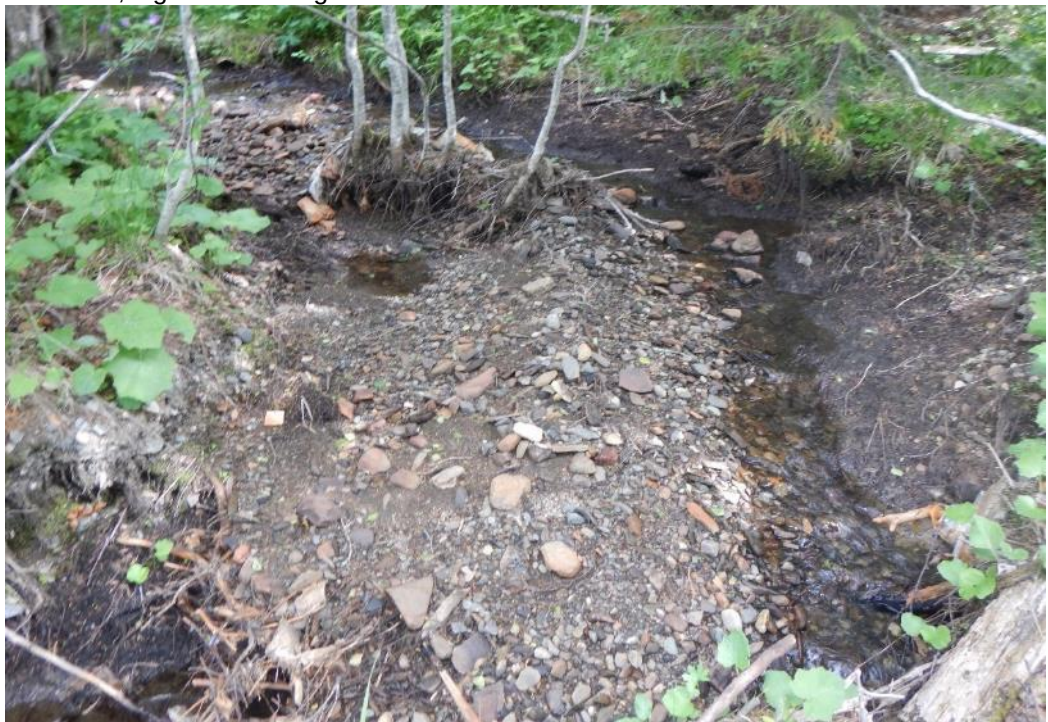
123. Slut kulvertering, 800mm plåtrumma.  
124. Berg i bäckbotten, bäcken ca 1,0m bred och 0,5 m djup  
125. Spår av erosion, trolig dämning har uppstått bakom några nu borttagna vindfällan, låg bottenlutning.

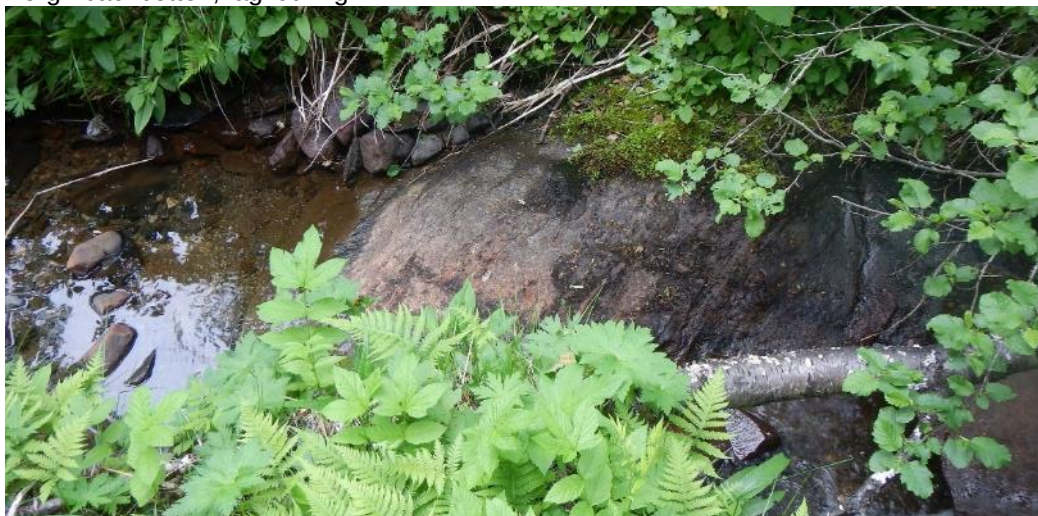
126. Berg i bäckbotten, låg lutning

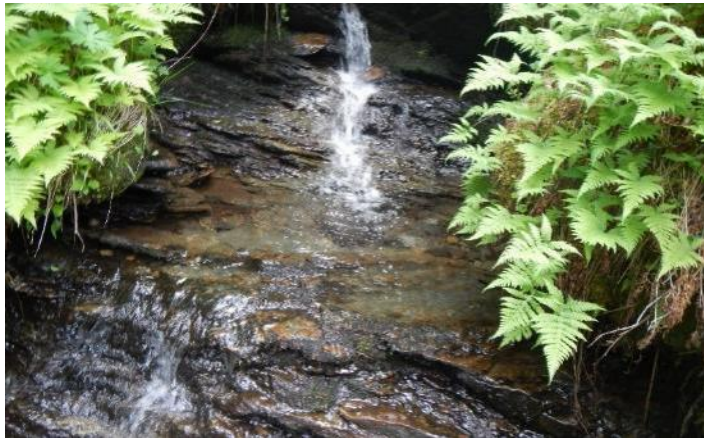
130. Berg i bäckbotten, gäller även för punkt 131, 133, 134-135-136-137

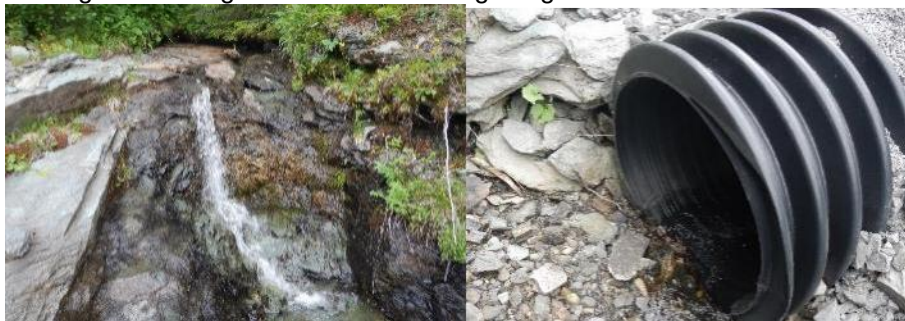
- 131. Berg
- 132. Kort brant, berg
- 133. Berg
- 134. Berg
- 135. Berg
- 136. Berg
- 137. Passage under väg 600mm trumma berg i dagen

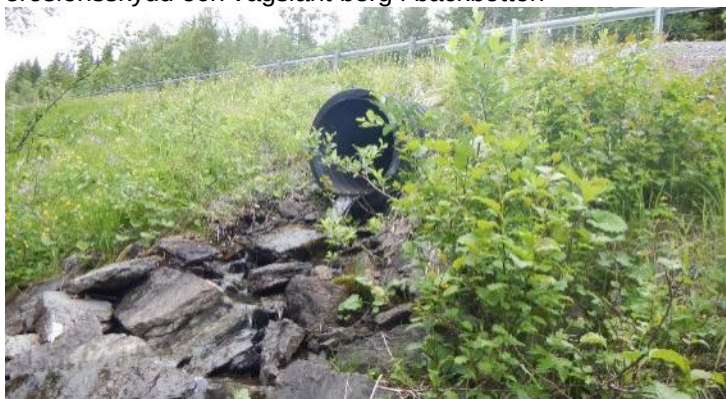
- 138. Utlopp trumma nedströms väg, erosionsskydd av natursten. Nedströms erosionsskydd och väglänt berg i bäckbotten

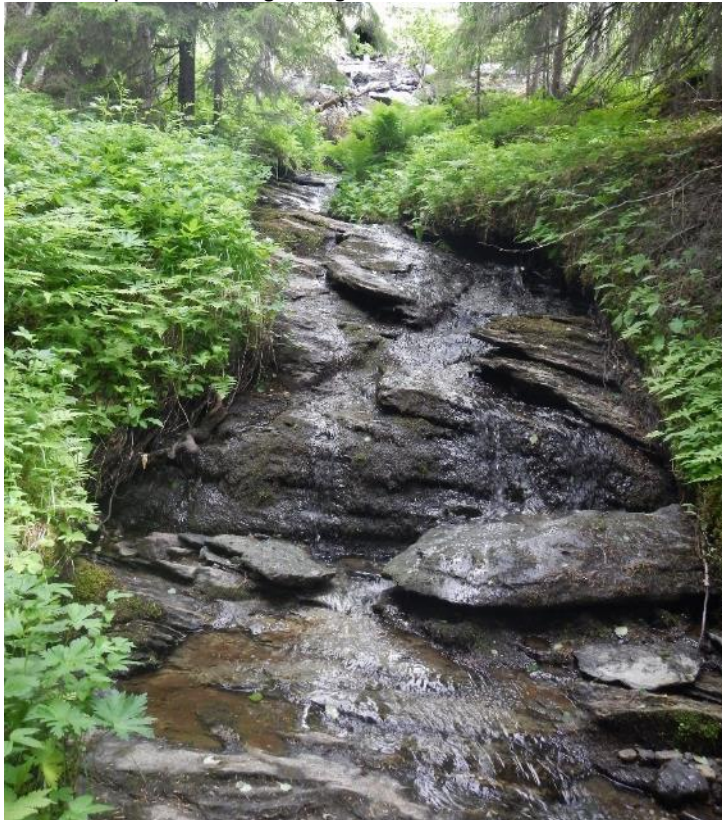
139. Brantare parti efter väg. Berg i bäckbotten

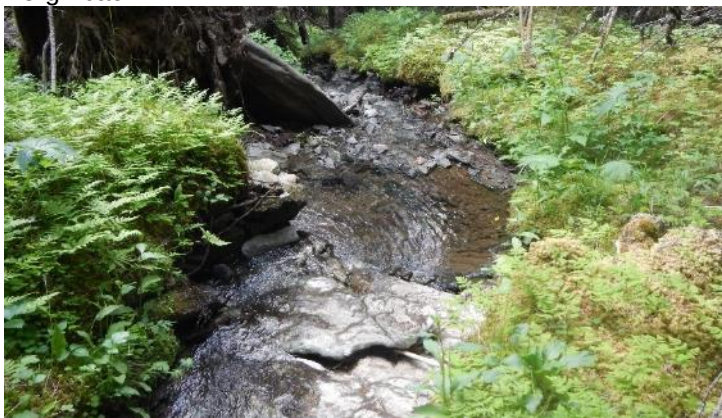
144. Berg i bäck

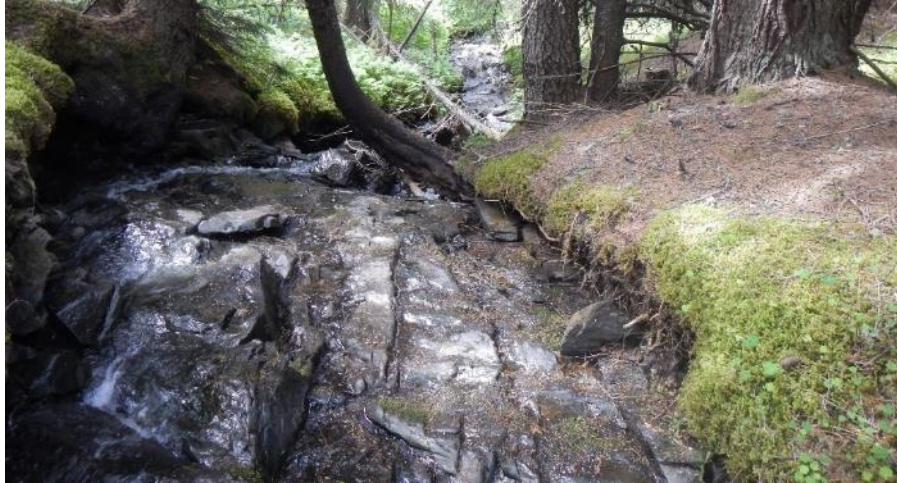
145. Start brant parti >17 grader berg i bäck

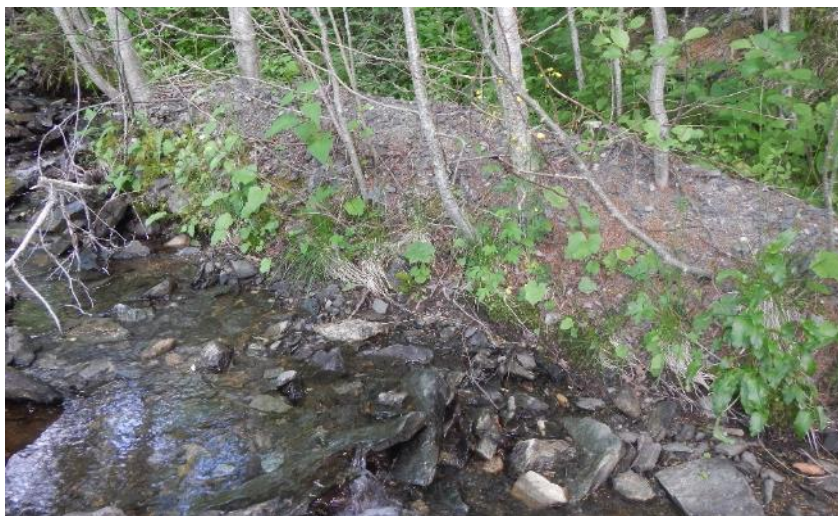
149. Vägpassage grusväg, 1000 trumma tecken på sedimentering av grus (vägmaterial?) berg i bäck

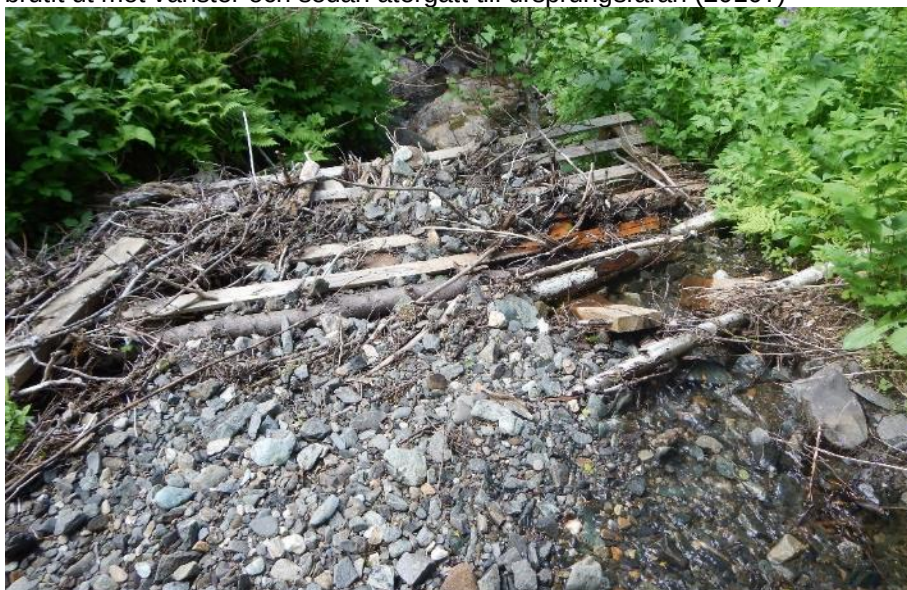
168. Skoterbro/lastpall sedimenterat grus mot denna, vattenflöde har någon gång brutit ut mot vänster och sedan återgått till ursprungsfåran (2010?)

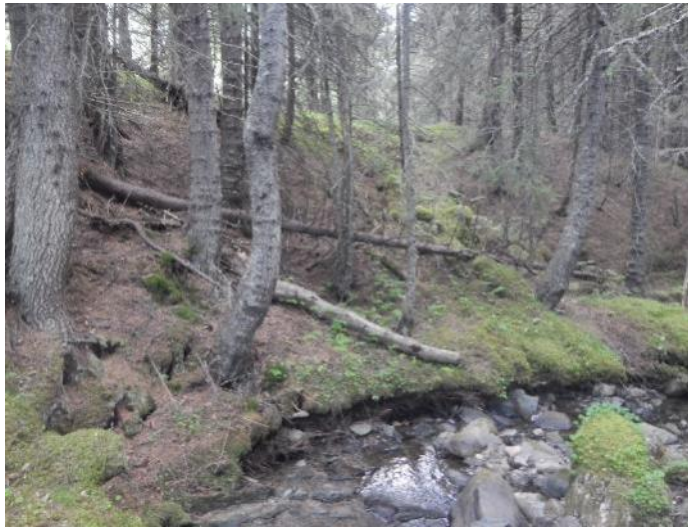
169. Berg i bäckbotten, 3-4m höga slänter i ca 20m på vänster sida, växande träd ingen aktiv erosion. Lite undervegetation.

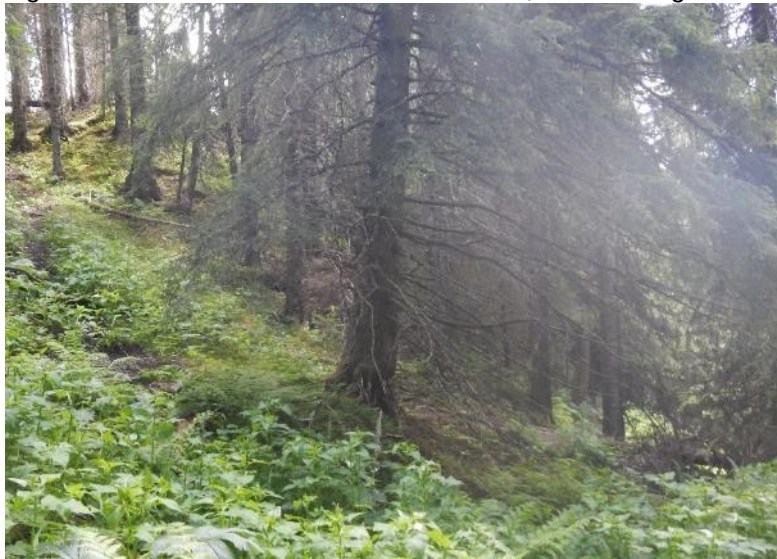
- 170. Berg i bäckbotten vänster slänt fortsätter slänten brantar på lite och bedöms vara 1:1,5-1:2
- 171. Berg i bäck. Slänter ca 8m höga på vänster sida
- 172. Berg i bäckbotten slänt vänster sida 10m hög närmare 1:1 i lutning, trädbevuxen ingen aktiv erosion. Bred ravin brant vänster, flackare höger slänt

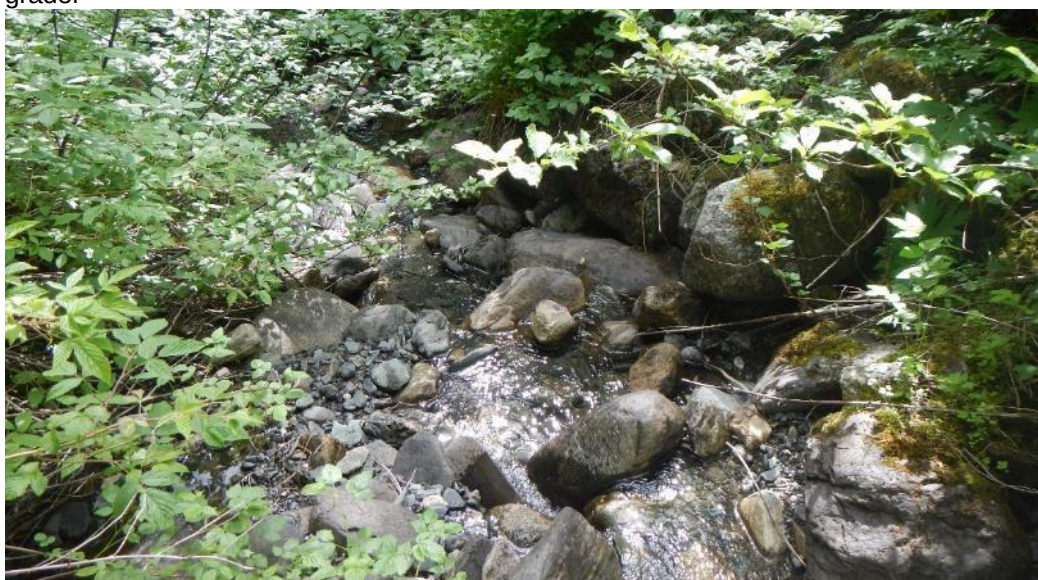
182. Sten och block i bäckbotten, höglöde verkar någon gång nått ca 0,6m ovan bäckbotten. Sidor 0,8-1,0 botten bredd ca 2,0m. blir något mer nedskuren nedströms
183. Ca 1,5m nedskuren, block och sten i sidor och bäckbotten. Bottenlutning ca 10 grader

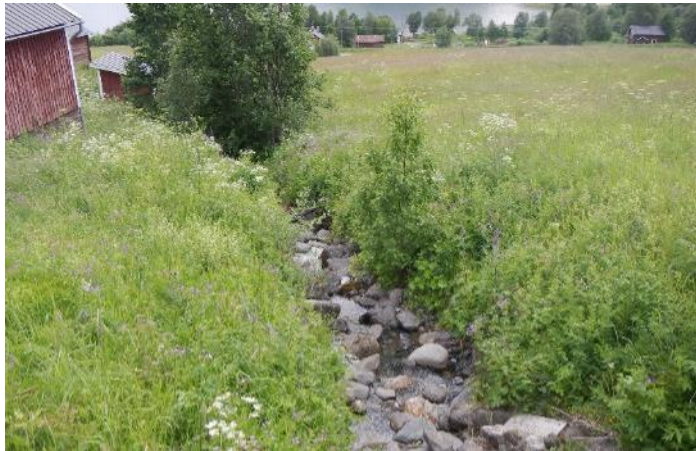
184. Trumma 1500 under Rödkullenanslutning
185. Höjdskillnad mellantrummor Anslutning/E14 ca 0,6m. Bild tagen på bäckens fortsättning efter E14

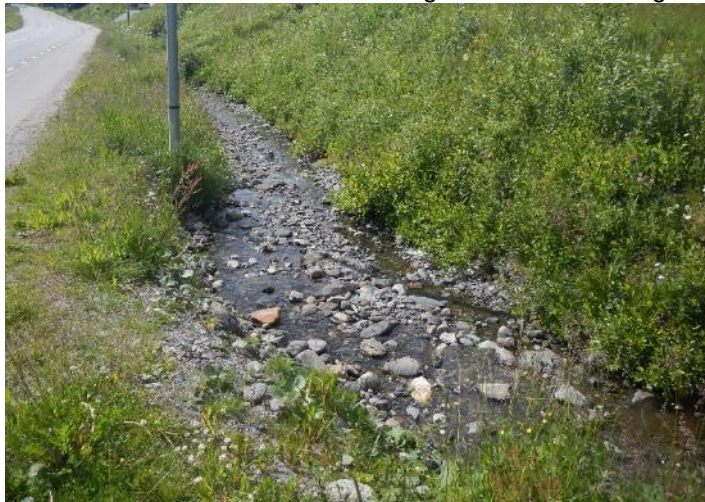
195. Englandsbäcken mot Duvedsvägen bäckbotten endast 0,6m under väg, löst material i dike. Bäckens breddar troligen över Duvedsvägen vid högflöde.

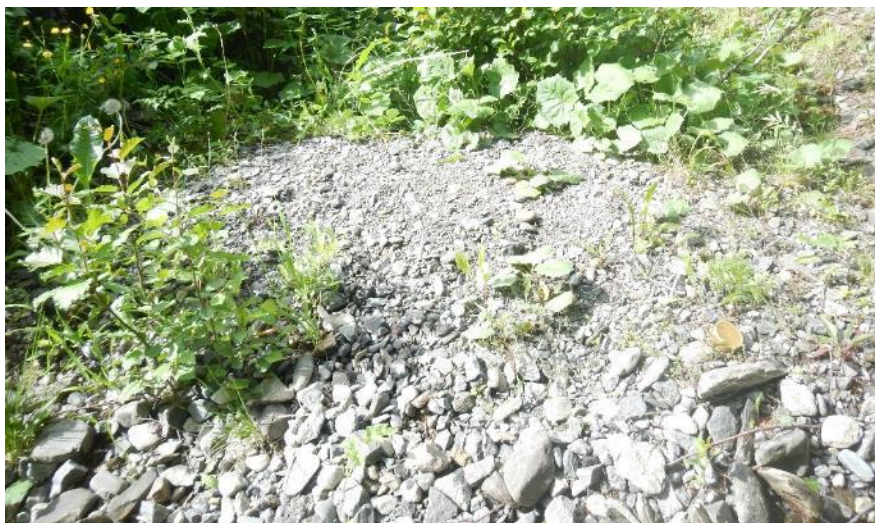
150. Start inventering ravin 3 (uppströms, Bergebäcken) Berg i bäck vid vägpassage grusväg 800 trumma? Viss sedimentation i ytterkurva innan trumma

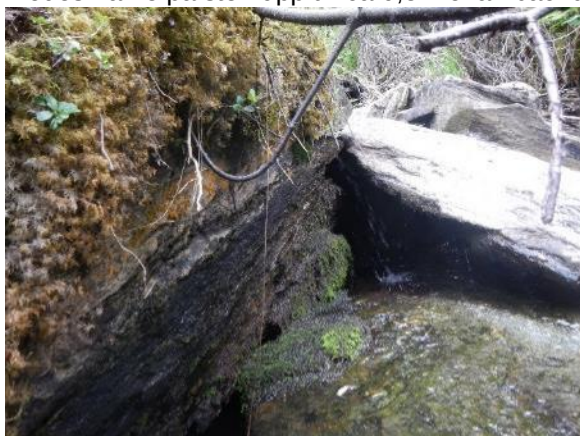
- 151. Berg, sedimenterat grus i ytterkurva
- 152. Kort förgrening
- 153. Flödesmärke på sten upp till ca 0,5m ovan bäckbotten

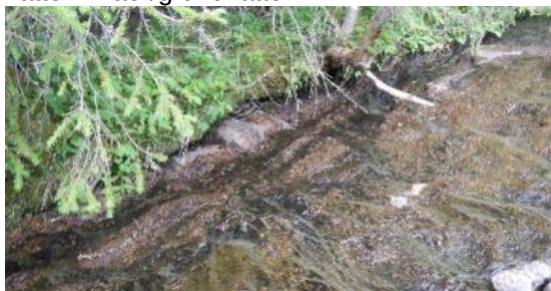
- 154. Ytterkurva, möjlighet för bäck att bryta ut vid högflöde, bör dock återgå till nuvarande fåra efter ett 10-tal meter. Berg i bäck. 20m uppströms och till vänster finns en instabil slänt i bäckens strömningsriktning. Troligen instabil på grund av att det ytliga och tunna jordtäcket glider på berget under vid höga vattennivåer/grundvatten

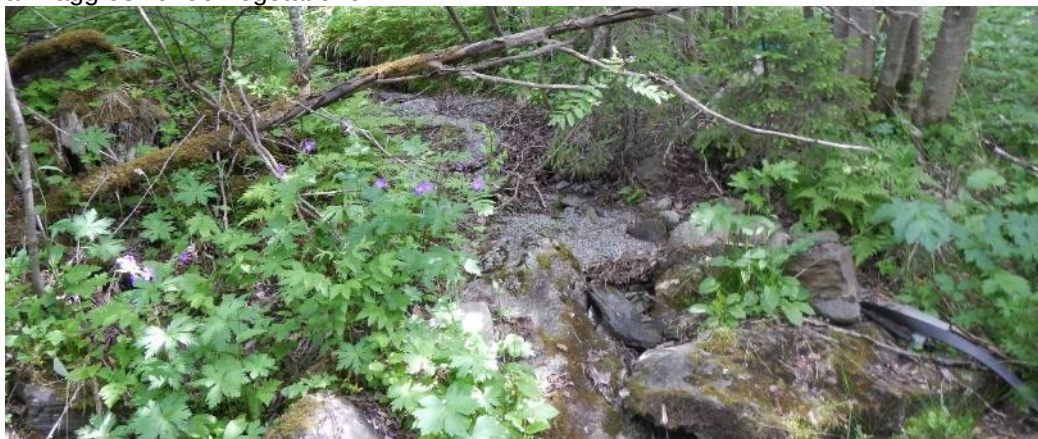
- 
155. Mindre brant i bäcken ca 10 grader berg i bäck  
156. Utlopp trumma under väg anslutning vägdike från vänster, spår av sedimentering av väggrus i undervegetationen

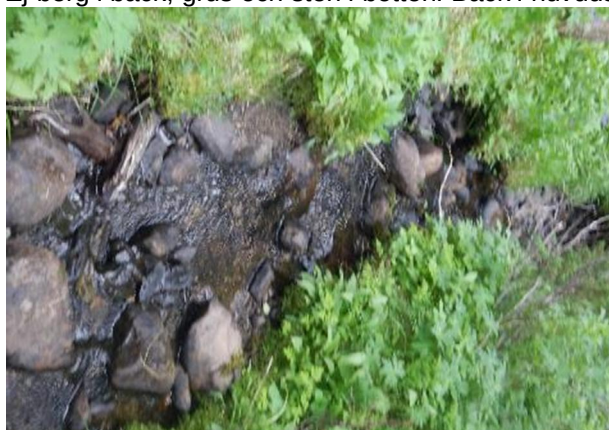
157. Ovanför Ullådalsvägen delar sig flödet, följer det högra som går upp mot skidområdet och verkar hålla mer vatten. Berg i bäckbotten och en mindre rotvälta  
158. Ej berg i bäck, grus och sten i botten. Bäck i huvudsak mindre än 0,5m bred

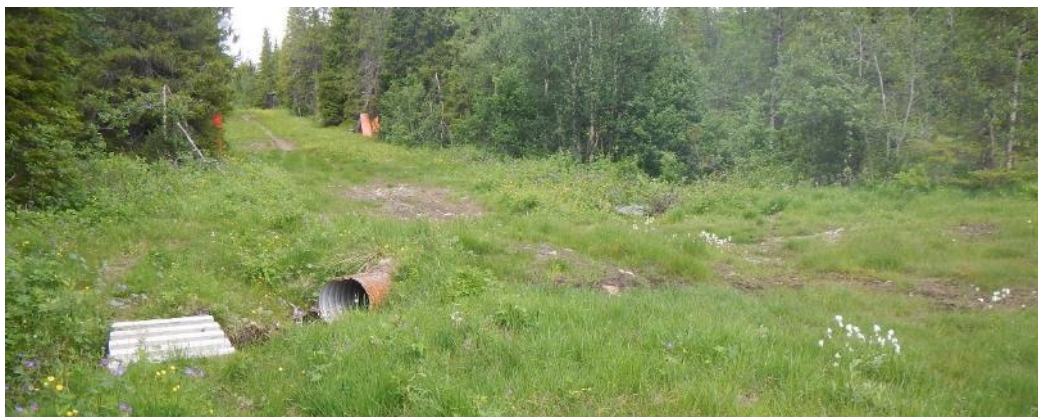
159. Meandrar över myrområde till hit från 158  
160. Brantare efter myrområde ca 10 grader  
161. Berg i bäck, mindre ravinbildning ca 2,0m djup  
162. Ravinen minskar successivt i djup, här ca 1-1,5m djup, ingen pågående erosion bra växtskydd av slänter. Berg i bäck till 163  
163. Ingen ravinbildning, endast bäck  
164. Berg i bäck, flackt  
165. Rinner längs pist, flackt 0,3m bred och djup, vatten ca 5 cm

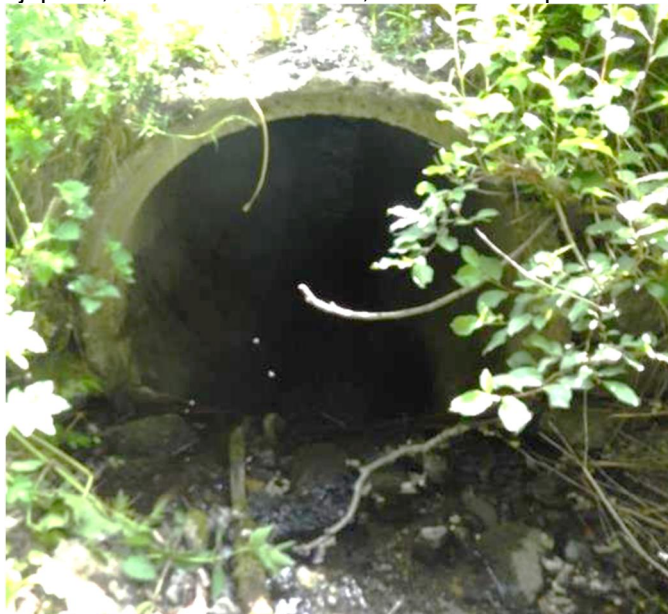
- 166. Berg i bäck, bäck kulverterad under pist, kabelbro över bäck. Flackt
- 167. Inventering avslutad, myrområde vid Pistområdet Rödkullen
- 186. Ravin 3 (Bergebäcken) uppströms inventering. 1200 trumma under E14, begränsad av ca 0,1m plåt som samlar grus. Sten/block i bäckbotten ca 2,0m djup 1-1,5m bred slänter 1:1-1,5 flödesmärke på sten ca 0,5m ovan bäckbotten

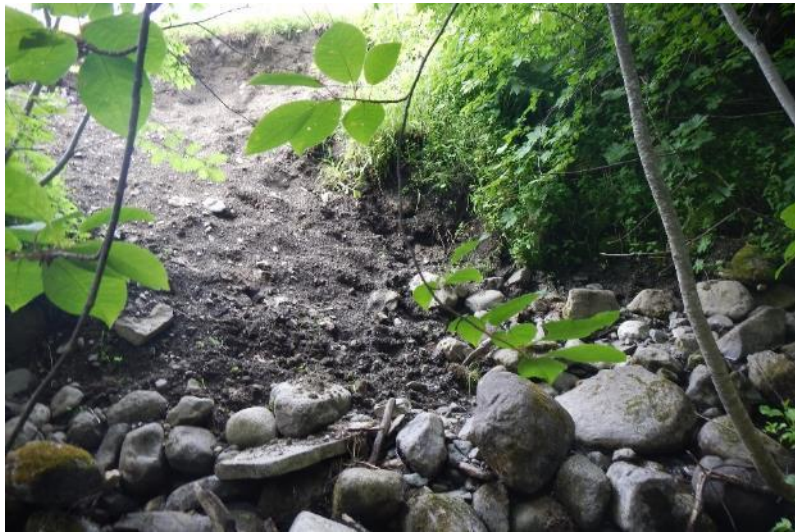
- 187. Mycket brant höger slänt, 3,0m hög brantare än 1:1. Medellutning i bäck ca 12-17 grader
- 188. Mindre ras från höger slänt, djurnergång från betesmark

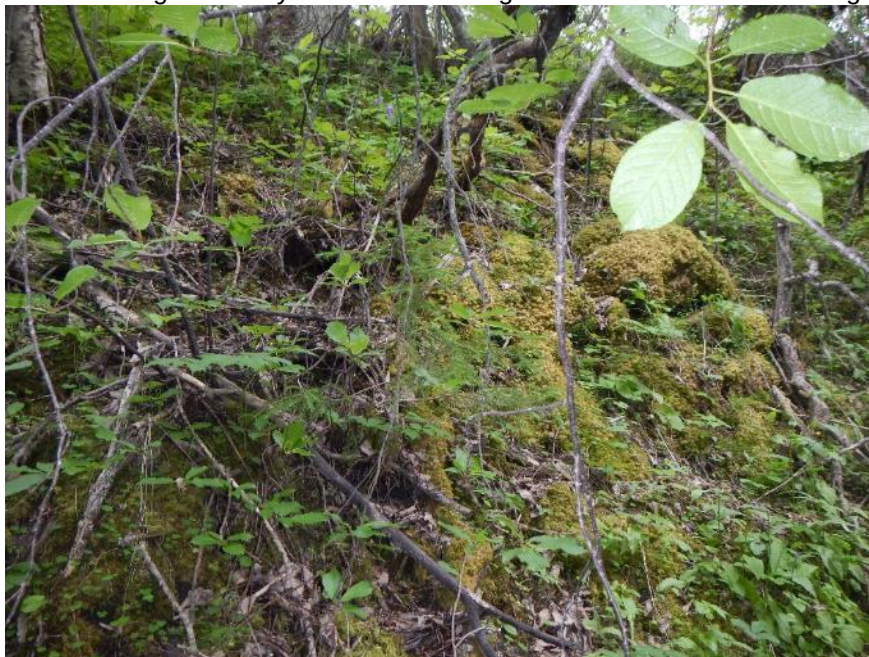
- 189. Slut betesmark medellutning 12-16 grader
- 190. Något flackare bottenlutning ca 10 grader, början på högre höger slänt och vänster (ligger längre bort från bäck)
- 191. Mkt brant höger slänt i ytterkurva 6-8m hög brantare än 1:1 ca 30 m lång

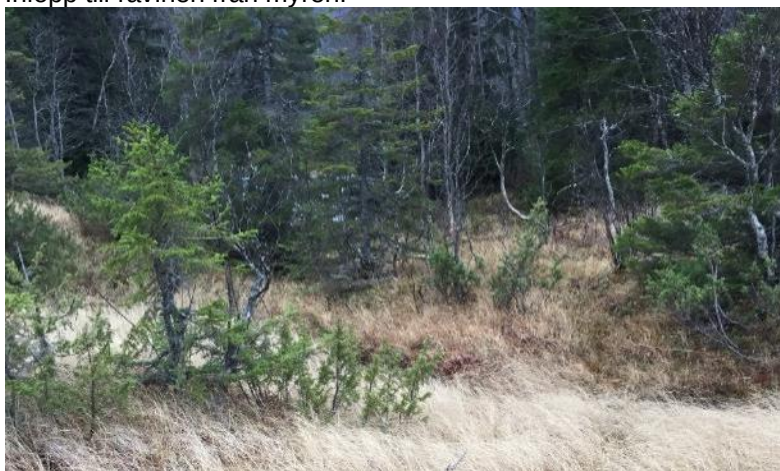
20. Myrområde där ravinen börjar.
21. Inlopp till ravinen från myren.

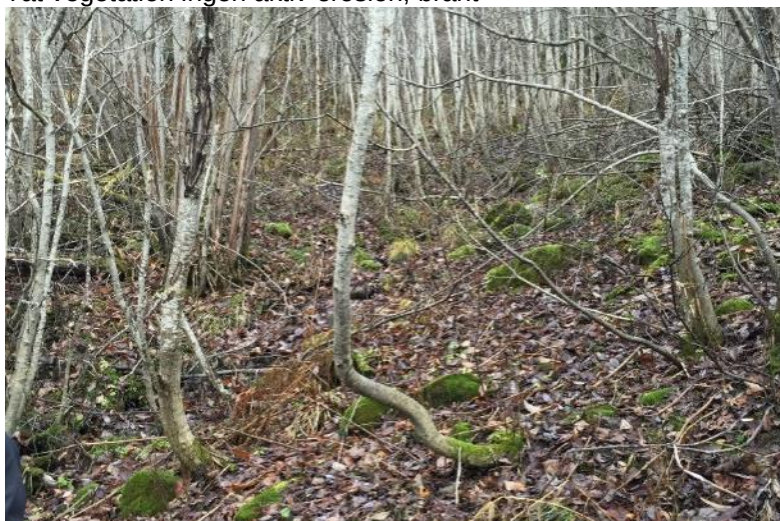
22. Tätt vegetation i ravinen, ingen aktiv erosion
23. Tätt vegetation ingen aktiv erosion, brant

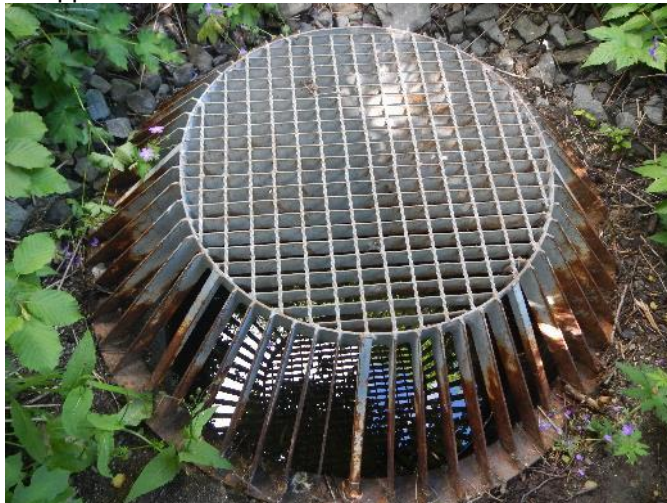
198. Andra bäcken ansluter i diket, det var här bäckarna bröt igenom ner mot bostadsområdet
199. Början på kulvert med cirkulärt galler, utloppet troligen en 500mm trumma, svårt att uppskatta.

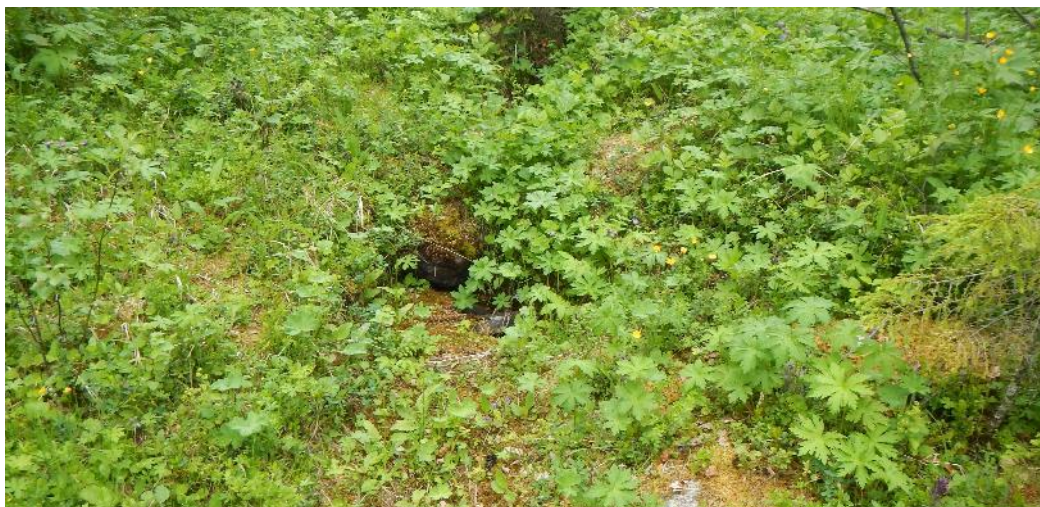
200. Start mindre bäck vid vägpassage, följer uppströms sten och block i bäckbotten
201. Skoterbro/passage, något ökad lutning 5-10 grader
202. Bäckens försvinner på myr
203. Spår av bäck
204. Spår av bäck
205. Spår av bäck

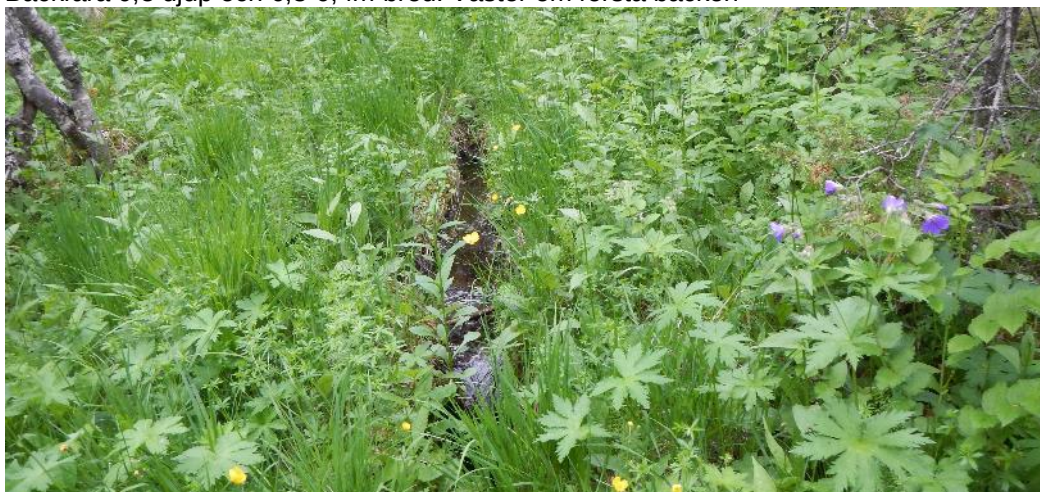
206. Följer en bäck med mindre flöde, rinner ut från myr. Lutning efter myr 5 grader.  
Bäckfåra 0,5 djup och 0,3-0,4m bred. Väster om första bäcken

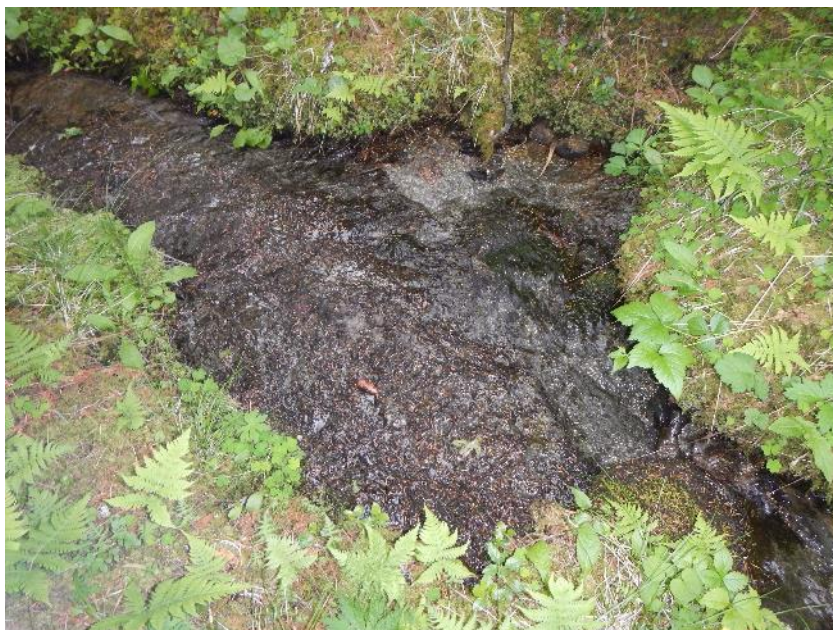
207. Mer lutning börjar ca 10 grader, berg i bäckbotten  
208. Berg i bäckbotten  
209. Lutning ca 5 grader  
210. Berg i bäckbotten  
211. Berg i bäckbotten  
212. 90grader vinkeländring, liten äldre ravinbildning börjar. Flacka slänter ca 1-1,5m djup. Ca 10 grader, berg i bäckbotten  
213. Start brantare lutning på kort sträcka 10-15m 10-15 grader, berg i bäckbotten  
214. Berg i bäckbotten 15-18 grader lutning
