# Projekterings PM Geoteknik

GU Hallens-Backen 1:38

# Markteknisk undersökningsrapport (MUR)

GU Hallens-Backen 1:38 m.fl.

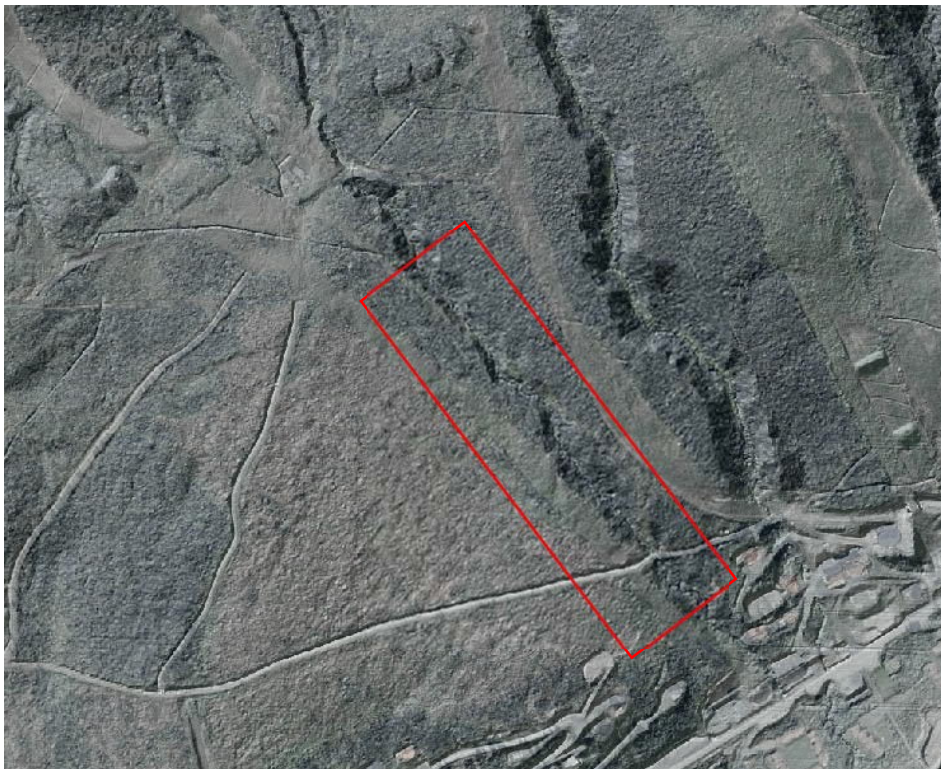
Figur 2.1. Kartbild med höjdsuggning som visar ravin inom undersökningsområdet (röd markering). Bild hämtad från AGOL 2022-03-14.

Syftet med utredningen har varit att fungera som underlag för framtagande av detaljplan för fritidsbostäder. I och med detaljplanen har även fokus legat på att kontrollera stabiliteten vid den naturligt förekommande ravinen, se figur 2.1. Stabiliteten i ravinen har kontrollerats för att kunna lämna en bedömning om risk för eventuella slamströmmar som skulle kunna påverka nedanliggande områden.

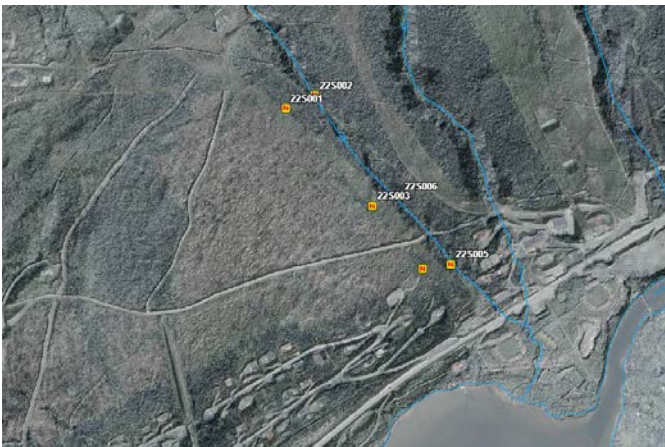
Figur 5.1. Kartbild som visar ravin genom området (vänster blå linje), bild hämtad 2022-03-07 från AGOL.

Genom området går en ravin i riktning nordväst-nordöst, se figur 5.1.

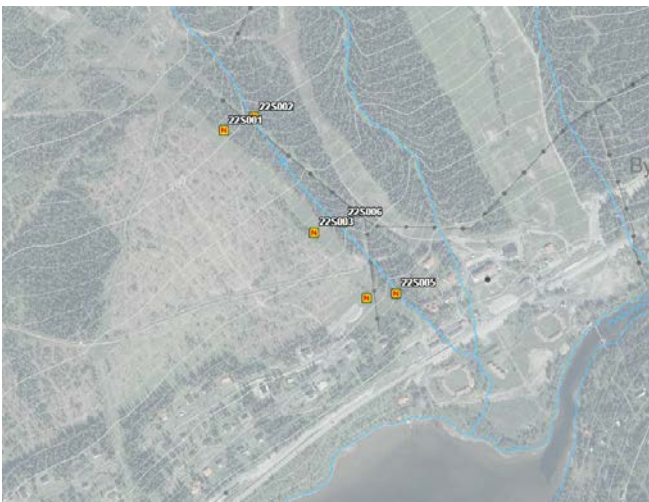
Figur 5.2. Kartbild som visar ledningsgata, grå linje med punkter. Bild hämtad 2022-03-07 från AGOL.

En ledningsgata korsar området och kan ses i figur 5.2 nedan.
