## PM – DAGVATTENUTREDNING HALLENS BACKEN 1:38 M.FL.

Karlstad 2021-09-08 rev. 2022-01-24

WSP Sverige AB

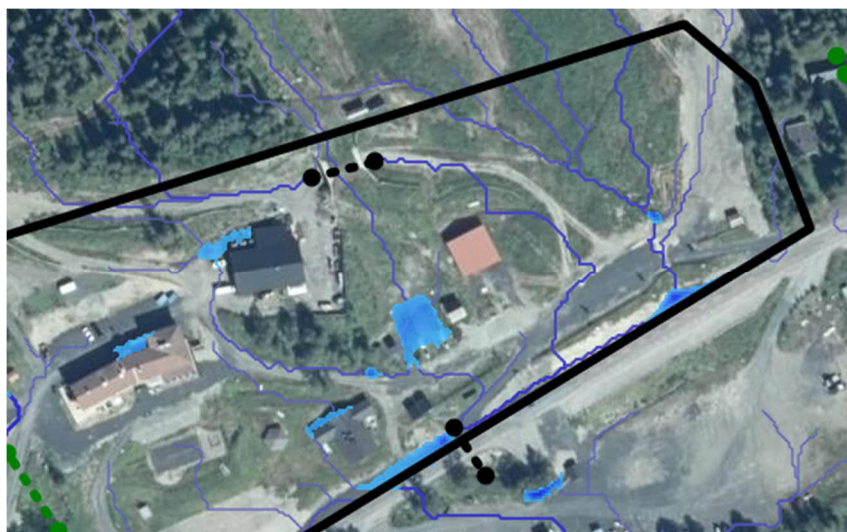
Figur 7. Lokala lågpunkter inom planområdet. Analys gjord i Scalgo Live vid 30 mm vatten.

Planområdet ligger inom SMHI:s delavrinningsområde "Utloppet av Dalsjön" SE700079-139826 sett till den ytliga avrinningen och är 0,39 km<sup>2</sup> stort, Figur 5. För att kontrollera hur exploateringen påverkar rinnvägar och lågpunkter har en analys gjorts i programmet Scalgo Live både för befintligt område och för exploaterat område, Figur 6. Scalgo Live är ett webbaserat programverktyg som använder höjddata för att simulera hur vattnet vid olika vattenmängder fyller upp lågpunkter och avrinner till nästa lågpunkt. En analys i Scalgo kan likställas med ett mellanting mellan en lågpunktskartering i GIS och en analys av extrema regn i MIKE Flood. I Scalgo tas ingen hänsyn till områdets markanvändning genom till exempel avrinningskoefficienter och friktionstal eller till regnets varaktighet. Det innebär att det enbart går att se hur vattnet rinner till en lågpunkt, inte mängden vatten som faktiskt når lågpunkten. Med det underlag som funnits tillgängligt vid utredningens genomförande visar analysen att det inom planområdets östra del finns några lågpunkter där vatten riskerar att bli stående vid nederbörd, Figur 7.

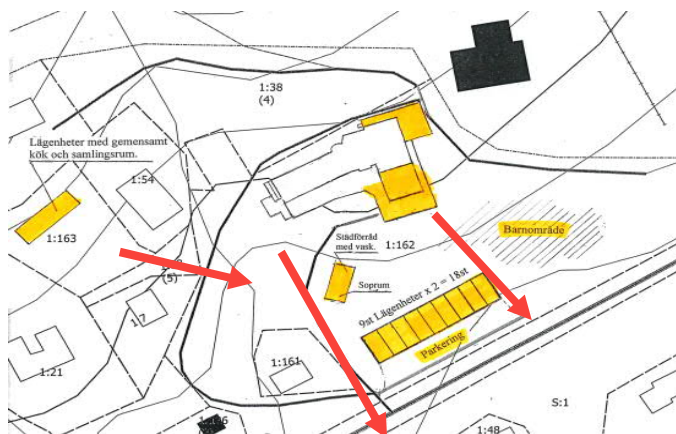
Figur 8. Visar ytliga avrinningsriktningar i del av centrumområdet. Bild modifierad från erhållit underlag

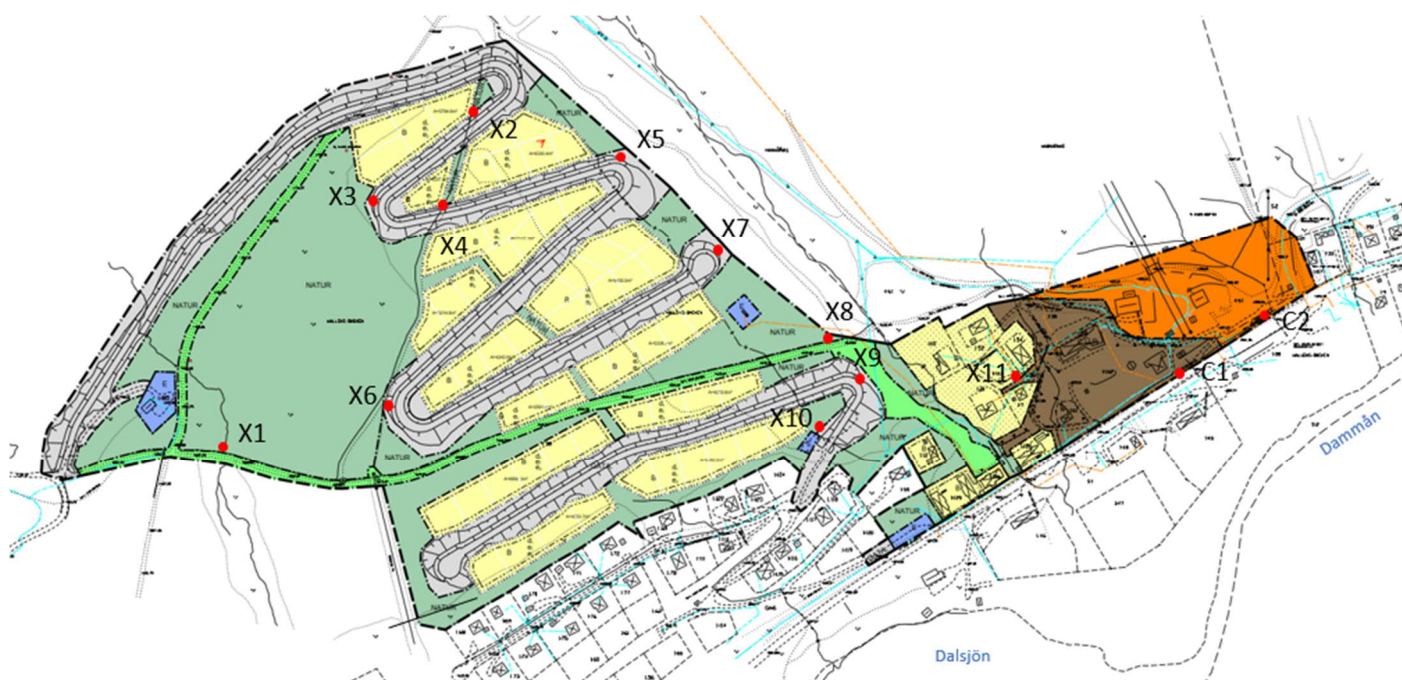
Figur 14. Beräkningspunkter för dimensionerande flöden inom planområdet.

Klimatfaktorn för flödena vid planerad markanvändning har satts till 1,25 för varaktigheter under 1 h enligt P110 respektive 1,2 för övriga varaktigheter. Dagvattenflödena redovisas för beräkningspunkterna X1-X10 i fritidshusområdet samt för hela centrumområdet (brun och orange färg) i Figur 14.

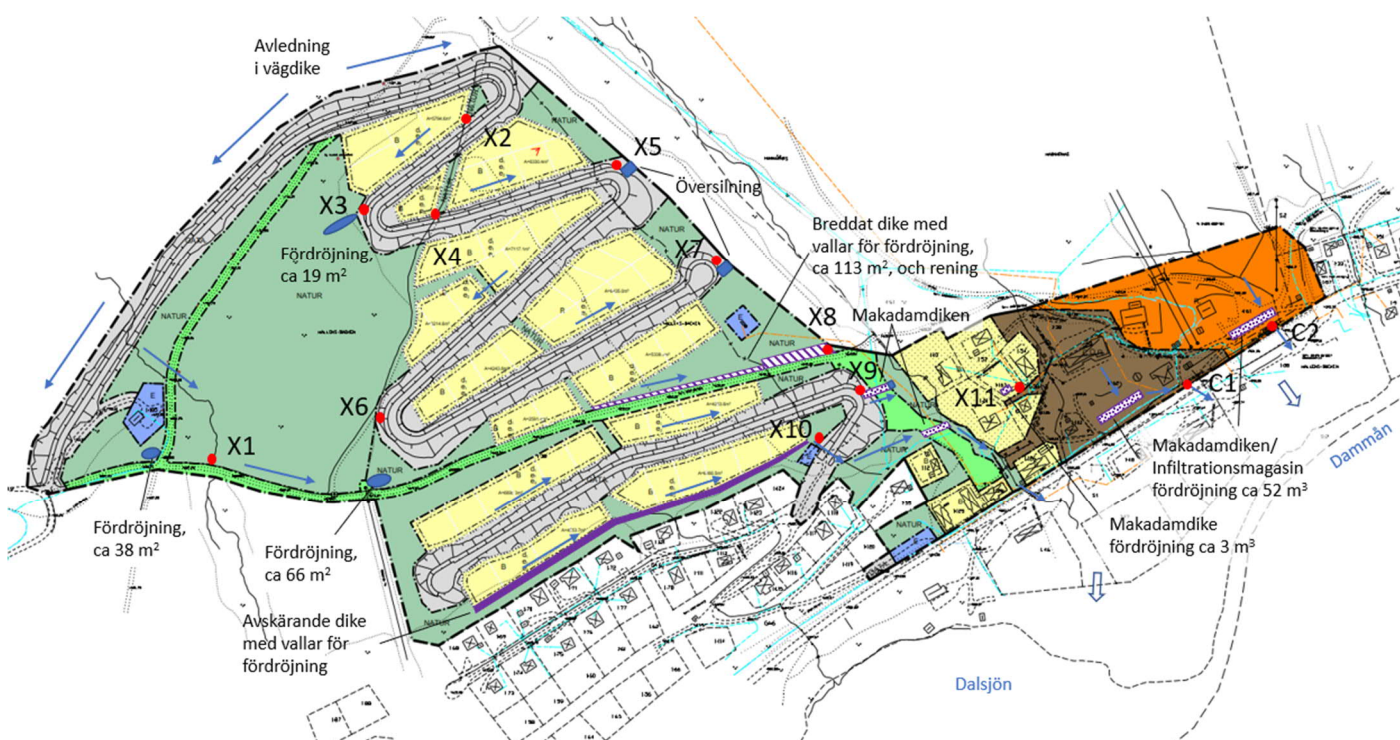
Figur 15. Föreslagen dagvattenhantering inom planområdet.

En dagvattenplan gällande ett område i anslutning till det aktuella planområdet<sup>11</sup> anger som huvudprincip att man i största möjliga mån bör avleda dagvatten i flera mindre flöden och fördela ut flöden i många mindre punkter. Detta är principer som lämpar sig extra väl i områden som på grund av stora höjdskillnader gör uppsamlande och fördröjande åtgärder svåra och dyra. Dessa principer bör tillämpas även i detta område och utgör fundament i föreslagna lösningar i området. Föreslagna dagvattenåtgärder grundar sig i principen om lokalt omhändertagande av dagvatten (LOD), dvs att dagvatten tas om hand genom infiltration inom den enskilda fastigheten. Byggnader bör förses med utkastare för takvatten och eventuella husdräneringar bör ledas till stenkista eller omgivande naturmark. Dagvatten som ej kan tas omhand lokalt föreslås avledas i öppna diken. Figur 15 visar föreslagen dagvattenhantering inom planområdet vid ett 10-års regn.

Nedan följer en förklaring av respektive åtgärd utifrån benämningar i Figur 15.

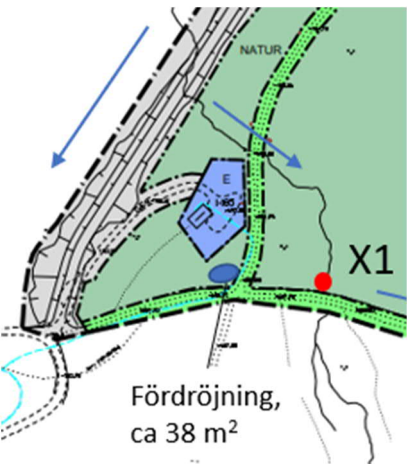
| Åtgärd | Beskrivning | Bild |
|---|---|---|
| X1 | <p>En stor del av naturflöden från högre liggande områden NO om utklippet leds under vägen, se rubrik <i>Trummor för naturmarksflöden</i>. Detta ger relativt små tillrinnande flöden norrifrån.</p> <p>Fördröjning av vatten från vägdiket är eventuellt möjlig i anslutning till T-korsning skidväg. Nivåer på befintliga trummor i området måste utredas vidare i nästkommande skede. Fördröjningsvolymen bör göras långsmal för att möjliggöra sedimentation och undvika erosion</p> <p>I själva punkten är flödet högre (pga tillströmmande vatten från fler områden) och fördröjning ej möjlig.</p> | |

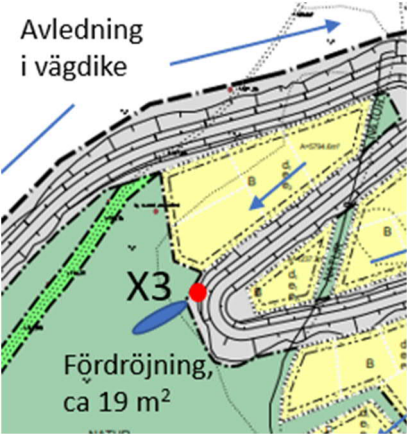
| X3 | <p>Flödet från vägdiket kan ledas ut i ett infiltrationsdike.</p> <p>Detta ger en diffus översilning som möjliggör infiltration, fördröjning av flöden och skapar i bästa fall förutsättningar för avsättning av partiklar under vattnets väg mot recipienten. Infiltrationsdiken dimensioneras utifrån beräknad belastning och förväntas kunna emotta volymen från ett 10-årsregn. Från detta infiltrationsdike rinner vattnet vidare via mindre stråk vilket ger en önskad tröghet i vattensystemet.</p> | |

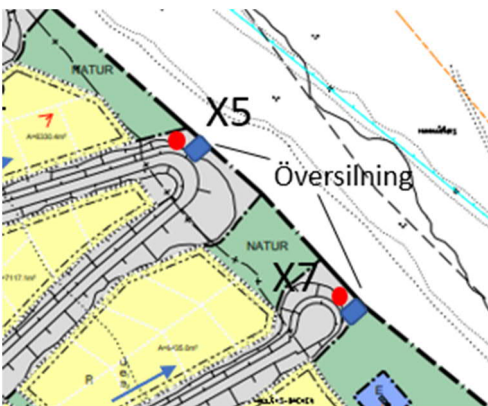
| X5, X7 | <p>Här saknas utrymme för fördröjning. Det innebär att vatten kommer rinna rakt ner mot diket längs skidvägen (mot punkt X8). Ett flöde som släpps i en samlad punkt är med avseende på risk för erosion negativt. Förslagsvis anläggs terrasserad översilning mellan dikesutloppen och planområdesgränsen, med maximal möjlig bredd på ca 15 m för översilningsytan.</p> <p>Om möjligt bör utrymmet mellan projekterad väg och detaljplanens områdesgräns utökas. Detta ger bättre förutsättningar för att anlägga översilningsytor och möjliggör dessutom för utrymme åt snöupplag i kurvorna.</p> | |

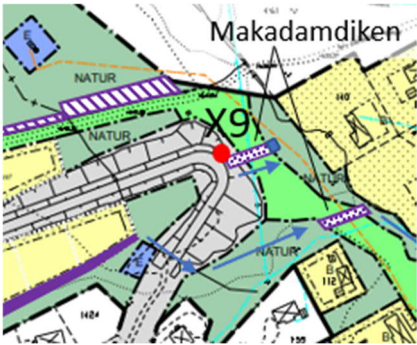
| X9 | Till punkt X9 rinner vatten från vägdiket under skidvägen. Då ytor för fördröjning saknas föreslås här att leda vattnet vidare i ett makadamdike förbi skidbacken, maximal möjlig bredd ca 35 m. Diket kan där med fördel mynna i en anlagd översilningsyta för att undvika ett samlat utflöde samt minska flödes hastigheten och därmed erosionsrisken. För erforderlig fördröjning behöver makadamdike ha en tvärsnittsarea på ca 1,75 m <sup>2</sup> vid porositet 30%, dikeslängd 35 m och en fri volym över makadamen med tvärsnittsarea ca 0,45 m <sup>2</sup> . | |
