## Översiktlig dagvattenutredning för Björnen C.

En tidig studie av flödesvägar, avrinningsområden samt lågpunkter och riskområden

GRANSKNINGSHANDLING: 2020-11-12

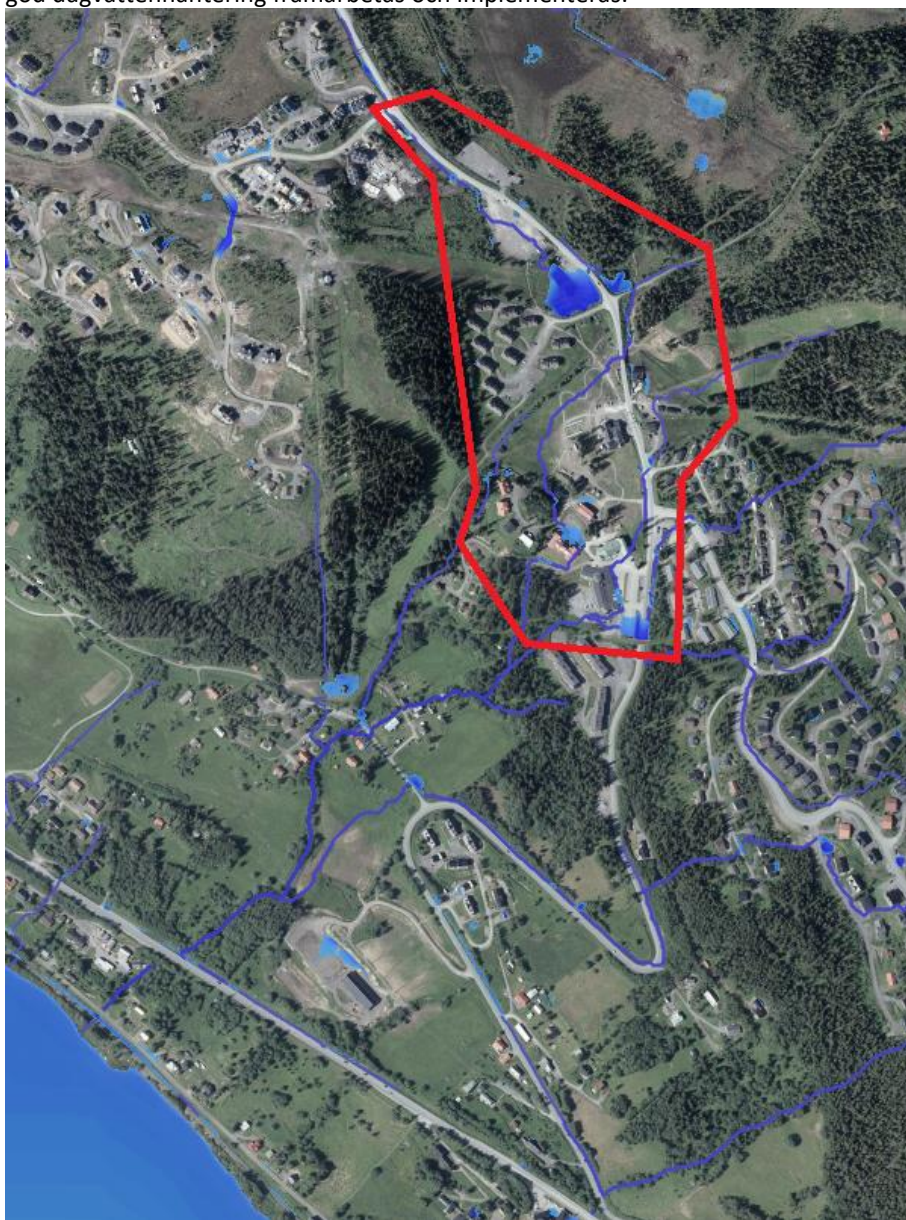
Figur 3. Flödesvägar från planområdet i blått. Planområdet är ungefärligt utritat i rött.

Planområdet har en gemensam recipient i Åresjön utifrån flödesanalys utförd i Scalgo Live, se Figur 3. Åresjön är klassad som en ytvattenvattenförekomst och omfattas därför av miljökvalitetsnormer. Sveriges länsstyrelser statusklassificerar Sveriges sjöar och vattendrag med avseende på ekologisk och kemisk status samt tillkomst/härkomst<sup>1</sup>. Dessa normer anger vilken status vattenförekomsten ska ha och när det senast ska ha uppnåtts. Åresjön är uppförd i VISS som en ytvattenförekomst med identifikation SE702825-136894.

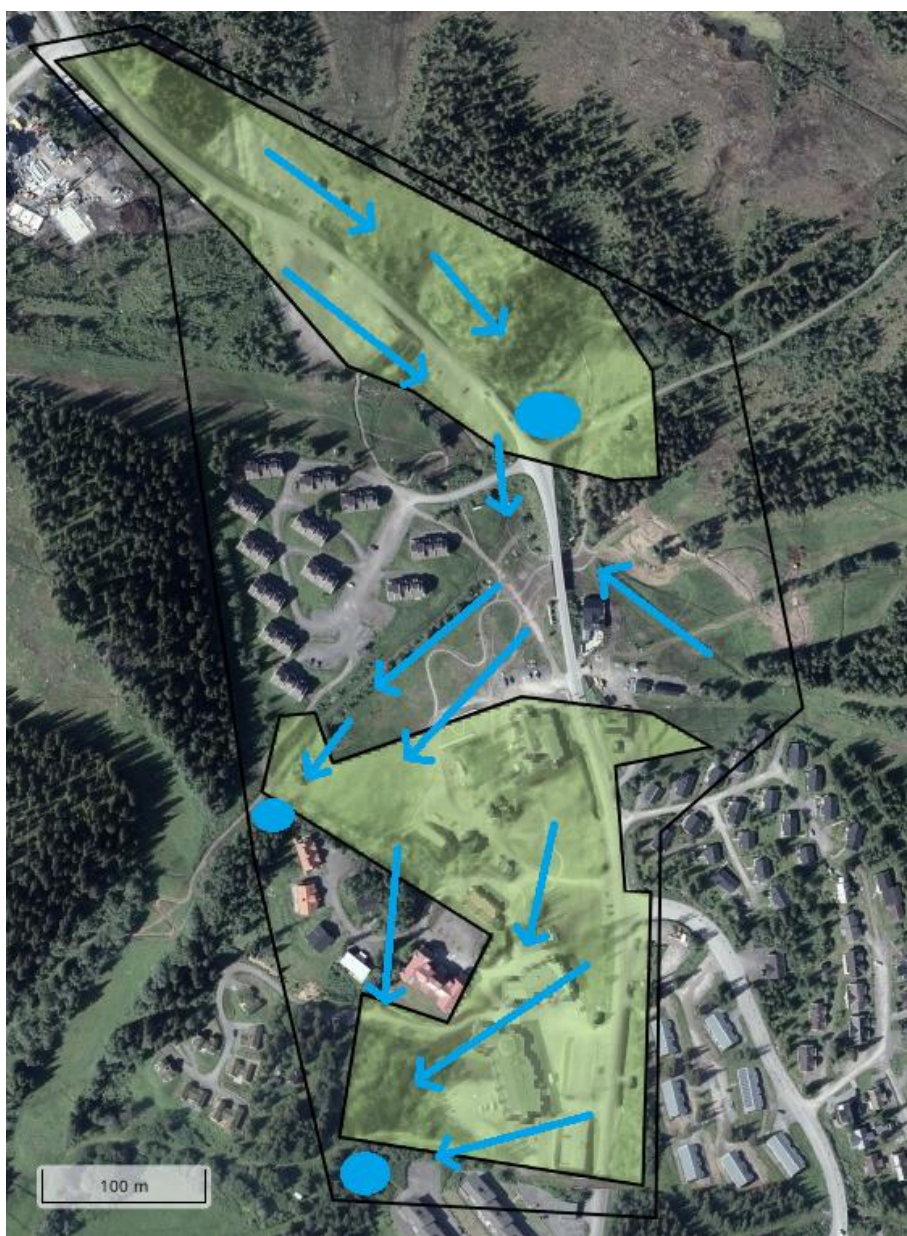
Figur 8. Schematisk dagvattenhantering för planområdet med lämpliga platser för uppsamling (blåmarkerade ytor).

Utifrån analyser av flödesvägar i och runt planområdet har tre lämpliga platser för uppsamlade dagvattenåtgärder identifierats. I anslutning till korsningen mellan gamla Fröåvägen och Björnenvägen finns en lågpunkt som idag avvattnas med hjälp av en dagvattentrumma under Björnenvägen. Denna yta lämpar sig bra till att samla upp och fördröja stora delar av det norra exploateringsområdet genom att strypa utflödet i trumman. Byggnation i närheten av lågpunkten bör anpassas så att ingen risk för skador på byggnader uppstår i händelse av skyfall. Lågpunkten kan exempelvis förses med bräddledningar och golvhöjder på angränsande byggnader bör anpassas så att bräddning över vägen sker innan vattennivån når husen.

Andra lämpliga platser för uppsamlade åtgärder är i sydvästra delarna av planen i anknytning till de identifierade flödesvägarna som avvattnar planen mot Åresjön. Schematisk dagvattenhantering genom uppsamlade åtgärder för planområdet efter exploatering redovisas i figur 8.
