# HALABACKEN 1:22 OCH 1:27, ÅRE KOMMUN

## PM GEOTEKNIK

Geoteknisk undersökning avseende ny detaljplan

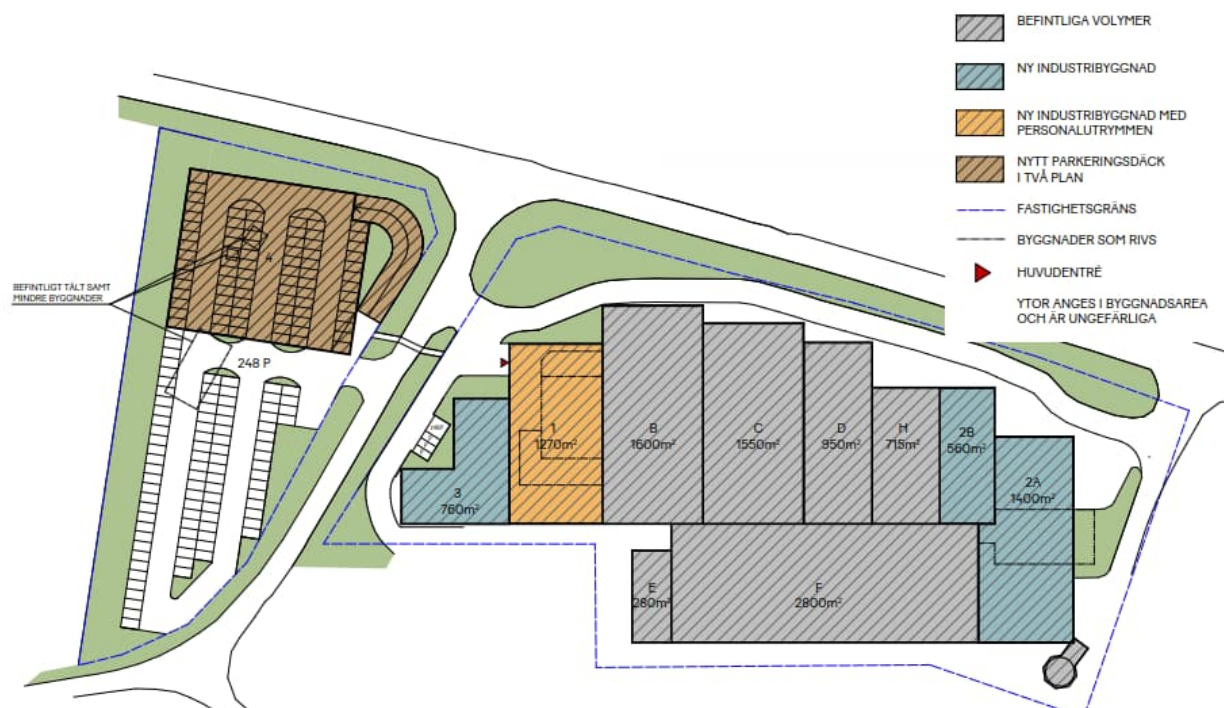
Figur 1.4. Utbyggnad förslag 3, nya industrilokaler i orange och turkost samt parkeringsdäck i brunt. (Källa: Krook & Tjäder Nord-lock Skisser, daterat 2026-03-20).

Under 2026 har nytt förslag på planerad byggnation tagits fram, ett alternativ som inte kräver att Kvistlevägen behöver flyttas. Planerad bebyggelse lokaliseras både väster och öster om befintlig bebyggelse. Se figur 1.4 för nytt förslag.
